(x) **Graduação** () **Pós-Graduação**

Proposta de melhoria no layout de um empreendimento varejista de roupas, sapatos e acessórios em uma cidade do Vale do Ivinhema

Universidade Federal de Mato Grosso do Sul (UFMS-CPNA)

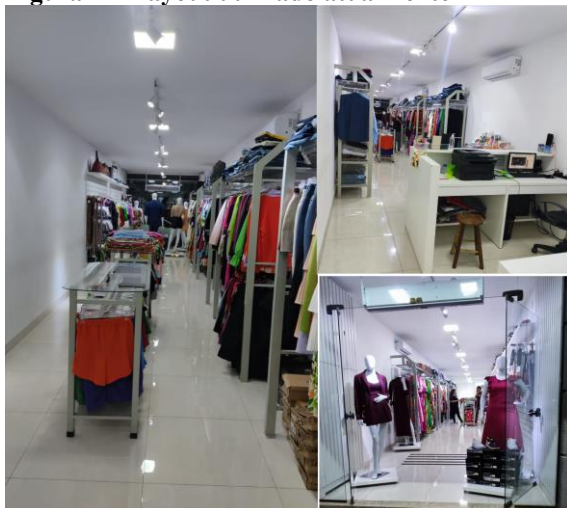
Figura 1 – Layout utilizado atualmente

Na Figura 1 podem ser observadas algumas fotografias que ilustram a estrutura predial da empresa. Trata-se de um edifício espaçoso, porém relativamente estreito, o que torna a sua organização mais complexa, exigindo uma atenção especial na disposição dos móveis e demais elementos.

Durante uma visita à empresa, foram registradas fotografias (Figura 1) com o objetivo de documentar o layout atualmente utilizado. Com o intuito de proporcionar uma compreensão mais clara do layout existente, foi elaborada uma planta baixa (Figura 2) que representa a distribuição dos espaços na empresa.

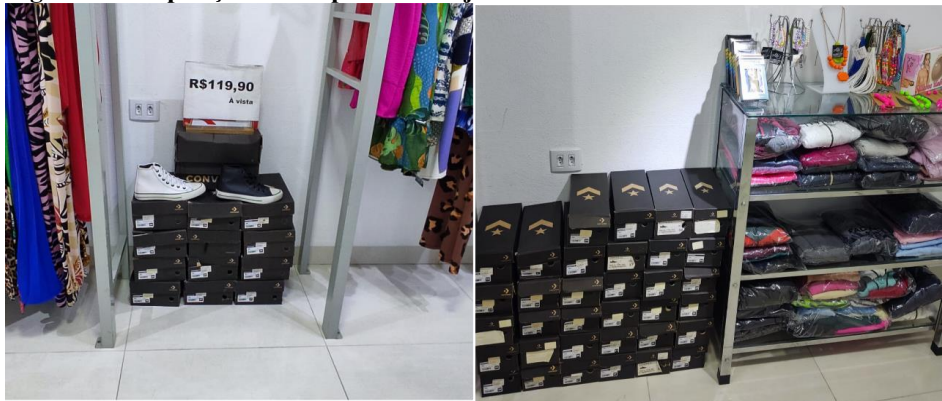
Figura 4 – Disposição dos Sapatos na Loja

Durante a visita, foi percebido que a disposição dos produtos é, em grande parte, adequada. No entanto, foi observado que os sapatos não estavam devidamente posicionados ao longo da loja, não havia, pelo menos, um expositor específico para sapatos e os vendedores optaram por empilhar caixas para expor apenas alguns produtos. Essa prática resulta em perdas significativas nas vendas, uma vez que muitas vezes os clientes não conseguem visualizar todas as cores e modelos disponíveis do produto, o que acaba gerando desinteresse na hora da compra. A figura 4, disposta na sequência, ilustra a situação descrita.

As figuras 4, 5, 6 e 7 evidenciam alguns exemplos que mostram a carência do empreendimento por uma melhoria no layout para apresentação de suas mercadorias, de forma que os clientes tenham melhor visualização e acesso a estes, por consequente, melhoria nas receitas e resultado econômico da empresa.

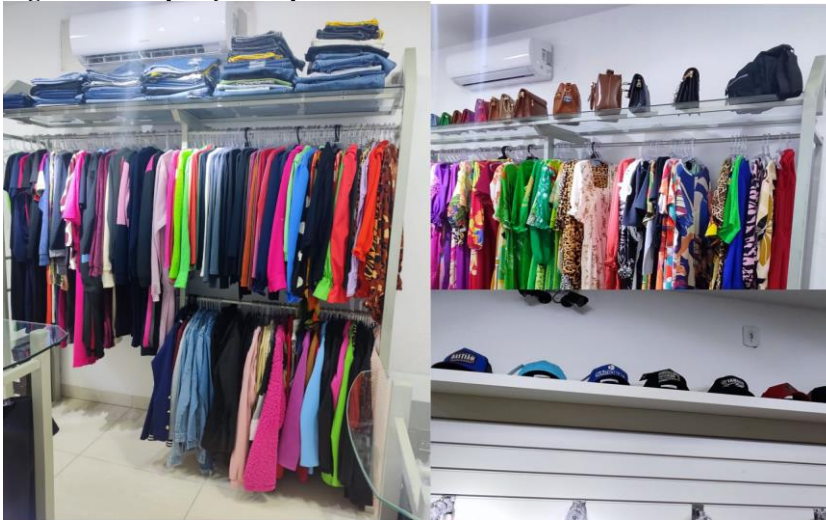
Figura 5 – Disposição de produtos

Durante a visita, constatou-se outro fator de atenção relacionado à disposição de alguns produtos, a saber: alguns itens como bonés, bolsas e até mesmo calças, foram posicionados em prateleiras altas, tornando-se de difícil visualização para os clientes. Além disso, o acesso a esses produtos também é inadequado, tanto para os clientes quanto para os colaboradores da empresa visto que não há escadas disponíveis para alcançá-los, resultando em posturas desconfortáveis e até mesmo prejudiciais à saúde dos funcionários que precisam de muito esforço físico para alcançá-los. Essa situação afeta negativamente as vendas e revela uma questão mais séria em relação à ergonomia e segurança dos colaboradores. A figura 5 ilustra a

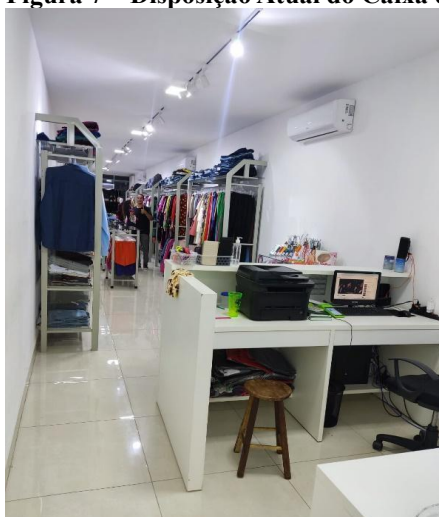
Figura 7 – Disposição Atual do Caixa da Empresa

Na Figura 7, disposta na sequência, é evidenciado um aspecto considerado de extrema importância na elaboração das mudanças propostas para o espaço em estudo. Durante a pesquisa, a equipe constatou que o caixa da empresa não dispõe de uma porta, tornando a gaveta onde o dinheiro é armazenado totalmente exposta a todos que adentram a loja durante o horário de expediente. Essa situação acarreta riscos tanto em termos de roubo, envolvendo valores financeiros, quanto em relação à segurança dos dados dos clientes, uma vez que o sistema permanece aberto no computador pertencente ao caixa. É imprescindível abordar essa questão, a fim de sugerir medidas adequadas de segurança e privacidade.

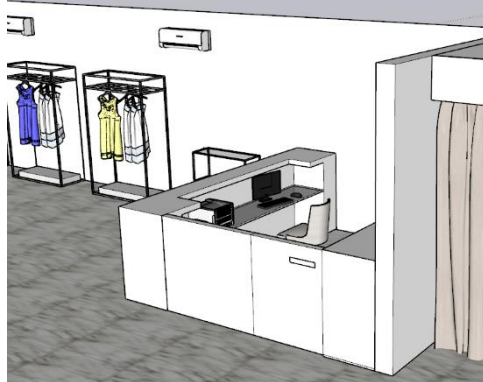
Figura 10 – Proposta de Instalação de uma Porta

Dentre todas as melhorias propostas pela equipe, a inclusão de uma porta é de extrema importância, como já mencionado anteriormente. Essa medida visa prevenir roubos de bens materiais e proteger informações pessoais. O móvel apresentado na Figura 10 é uma porta simples de empurrar, equipada com uma trava interna para garantir a privacidade e a integridade da empresa. Essa solução ajudará a controlar o acesso ao espaço e proporcionará maior segurança tanto para os colaboradores quanto para os clientes.
