PARQUE MUNICIPAL NATURAL CASCAVEL (GOIÂNIA - GO) E SUA DEGRADAÇÃO APÓS A IMPLANTAÇÃO DA I ETAPA

NATURAL CASCAVEL MUNICIPAL PARK (GOIÂNIA - GOIÁS STATE) AND ITS DEGRADATION AFTER THE IMPLANTATION OF I STAGE

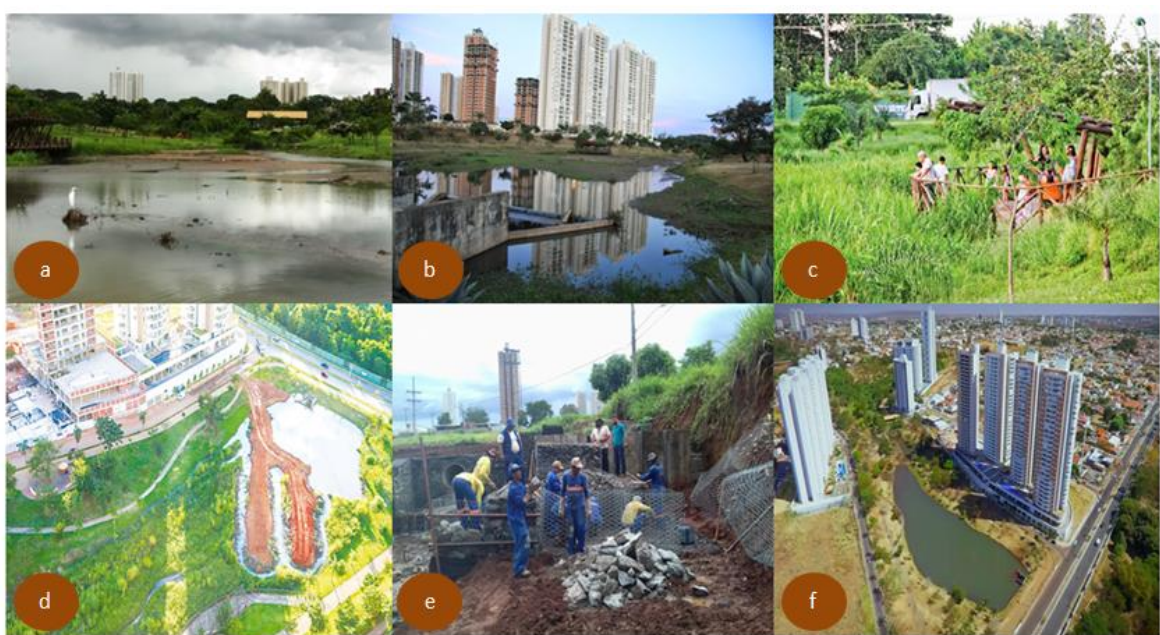
Figura 2: Panorama do Parque Cascavel e seu entorno.

(a) Espelho d'água com assoreamento; (b) Verticalização no entorno do parque e espelho d'água impactado; (c) Deck com frequentadores em meio à vegetação ruderal⁹; (d) Obras de desassoreamento no parque (e) Obras com gabião para contenção de eventos pluviométricos/fluviométricos; e (f) Vista do arruamento, do bairro e verticalização bordejando o espelho d'água.

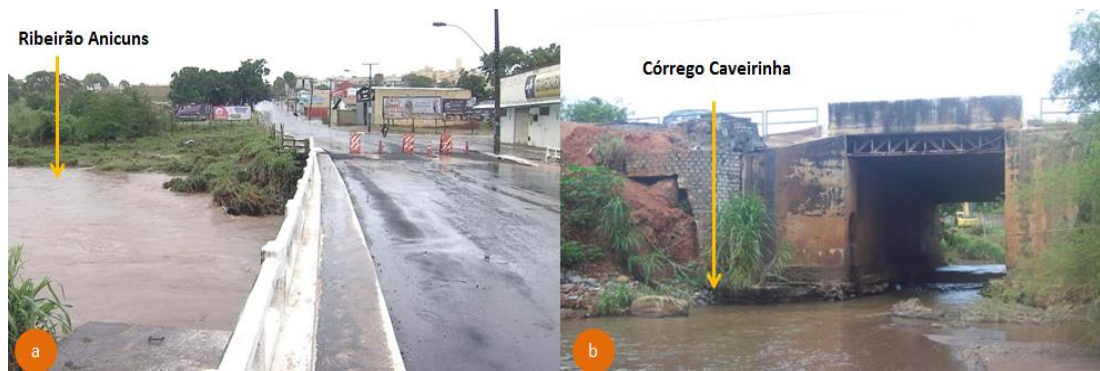
Reforça-se aqui, pois, há um problema com a contínua degradação das sub-bacias do Ribeirão Anicuns e do Córrego Caveirinha, sendo o primeiro o receptor da maioria dos córregos urbanos de Goiânia e o segundo, poluído, contamina profundamente a reserva d'água da cidade (figura 3). Cabe assinalar

Figura 3: Panorama socioambiental do Ribeirão Anicuns (a) e Córrego Caveirinha (b) em Goiânia. **Fonte:** (a) Portal G1 (2017); (b) Guarda Municipal de Goiânia (2010).

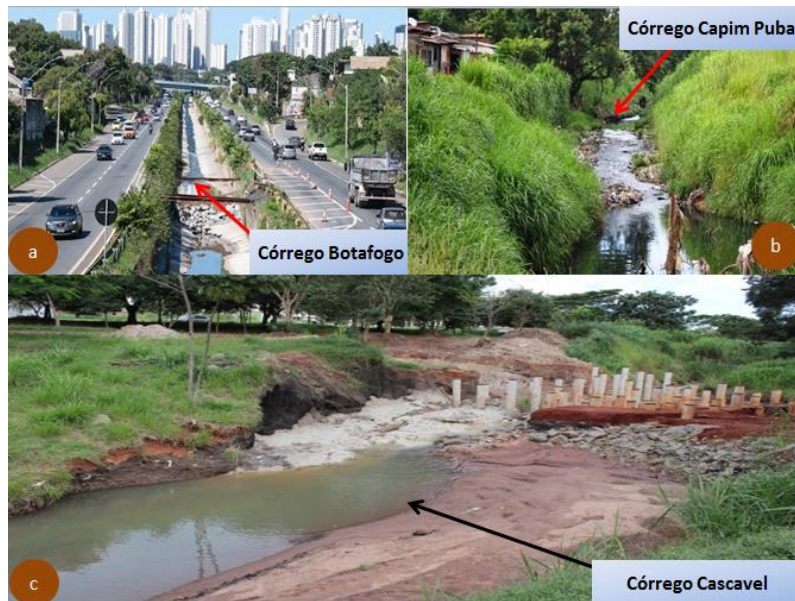
que entre os cursos d'água que permeiam o município, três se encontram parcialmente canalizados, assoreados, sendo eles: o Córrego Botafogo canalizado em concreto armado (tipo encaixotado), o Córrego Capim Puba com presença de favelização, margens e leito degradados e o Córrego Cascavel em trechos com obras, margens e canal degradados (AMMA¹⁰, 2008; SOUSA *et al.*, 2015) (figura 4).

Figura 4: Situação socioambiental dos córregos Botafogo (a), Capim Puba (b) e Cascavel (c) em Goiânia. **Fonte:** (a) Portal Metrópole 360 (2017); (b) Jornal Opção (2016); (c) Prefeitura Municipal de Goiânia (2018).

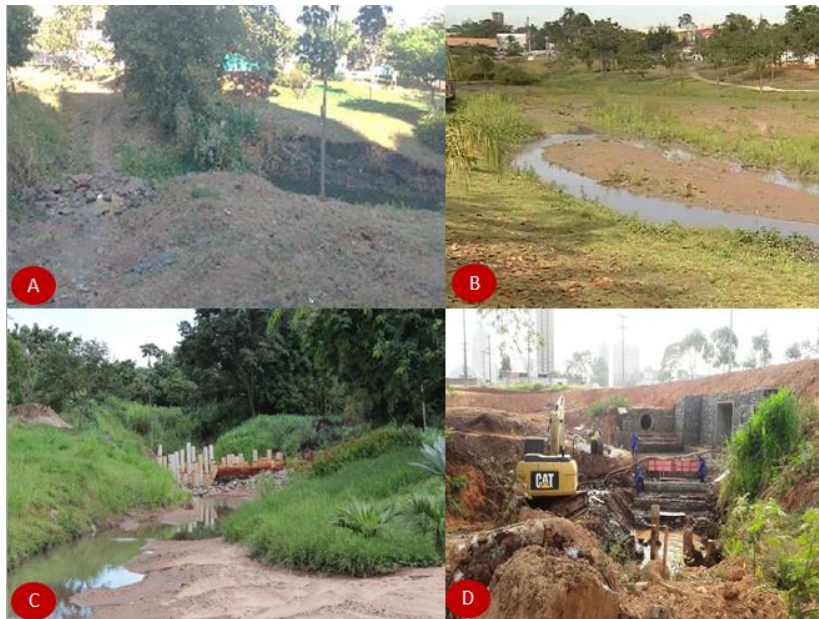
Figura 5: Impactos e intervenções em área do Parque Cascavel. **Fonte:** (a) Ana Maria Camargo de Vicente (2017); (b, c, d) Prefeitura Municipal de Goiânia (2018).

Partindo dos pressupostos acima, verifica-se que o rápido desenvolvimento socioeconômico da bacia hidrográfica do Córrego Cascavel, trouxe como resultado, interferências significativas à cobertura do solo que associadas às condições hidrológicas da região, contribuiriam com o aparecimento de processos erosivos (tipo linear) dando início ao transporte de solo para os corpos fluviais e conseqüente assoreamento¹¹ (figura 5).

a) Passagem com ausência de mata ciliar e com processos erosivos; b) espelho d'água assoreamento e proliferação de vegetação ruderal; c) obra ineficaz para a contenção de assoreamento; d) obra no curso do Córrego cascavel para implantação de gabiões e de galerias

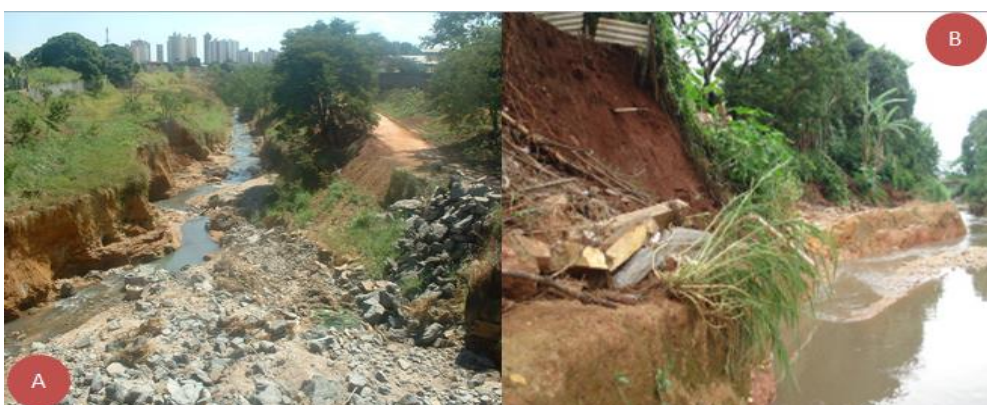
Em junho de 2017, durante o trabalho de campo, foram constadas algumas propriedades às margens do córrego em áreas que antecede o projeto do parque que com suas ações antrópicas ainda geram consequências para a manutenção do parque (figura 6).

Figura 6: Vista de trechos degradados e com ocupações diversas nas margens do Córrego Cascavel. **Fonte:** Ana Maria Camargo de Vicente, 2017.

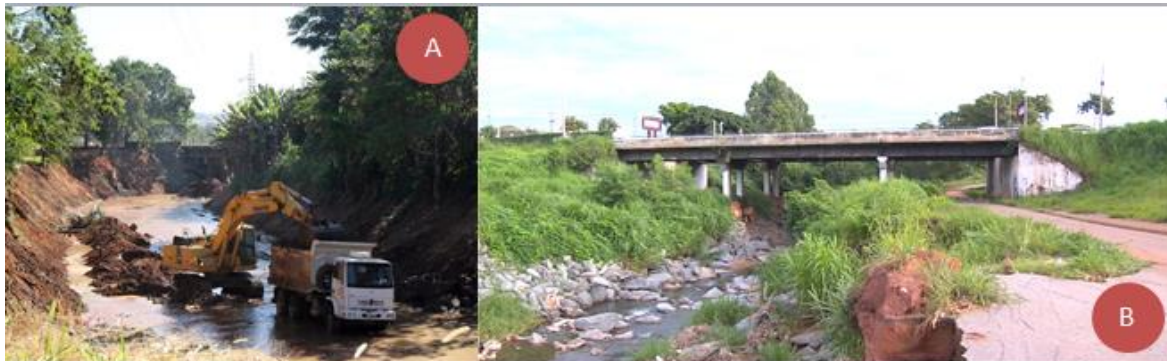
pode-se notar que as intensas atividades antrópicas estão diretamente ligadas aos processos erosivos e ao assoreamento, além da supressão da vegetação, construções irregulares próximos às margens do córrego, as grandes áreas impermeabilizadas e a ineficiência do sistema de drenagem urbana, associados à declividade do terreno contribuem significativamente para a problemática ambiental (PEREIRA *et al.*, 2015) (figura 7).

Figura 7: Obras de engenharia e degradações nas margens do Córrego Cascavel.

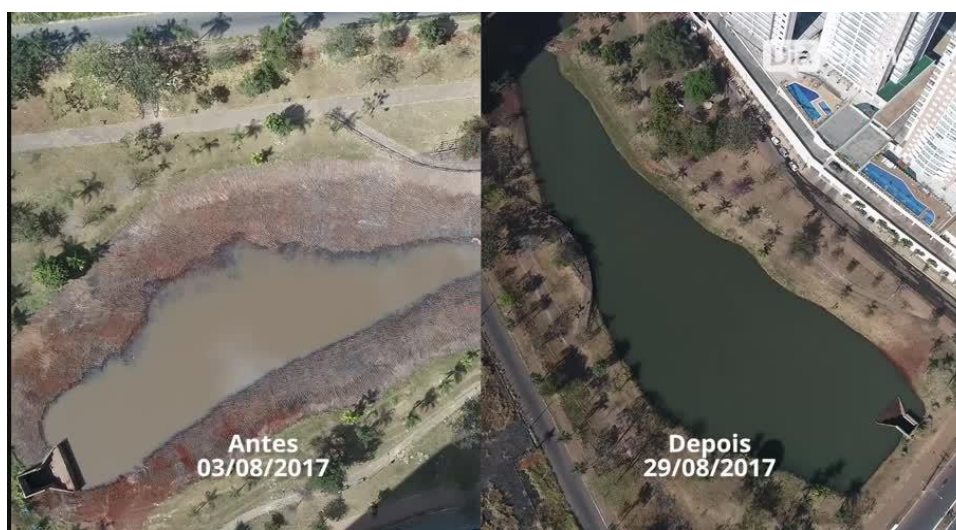
Figura 8: Obras de recuperação e revitalização do lago do Parque Cascavel.

Para tanto, a falta de manejo adequado do Parque com o decorrer do tempo após sua implantação levou a Prefeitura Municipal de Goiânia (2015) a providenciar um termo de acordo de requalificação assinado com a iniciativa privada que visa resolver definitivamente o problema do assoreamento no lago do Córrego Cascavel (figura 8).

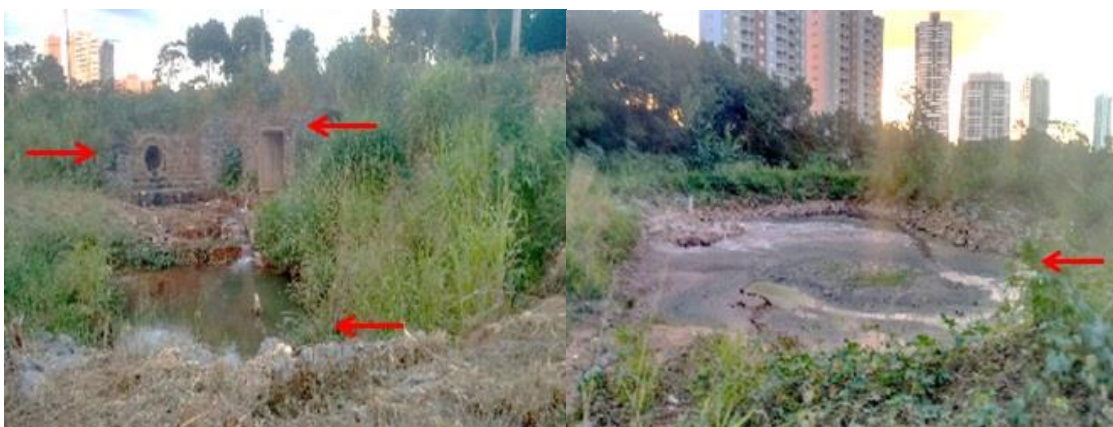
Em trabalho de campo (2017) constatou-se a presença de manilhas e de galerias, além de bacias de contenção no alto curso do Córrego Cascavel que estão completamente assoreadas e que em períodos chuvosos transbordam e transportam sedimentos e resíduos diversos até o lago do parque (figura 9).

Figura 9: Infraestrutura com manilha, galeria e bacia de contenção no alto curso do Córrego Cascavel. **Fonte:** Ana Maria Camargo de Vicente (2017).

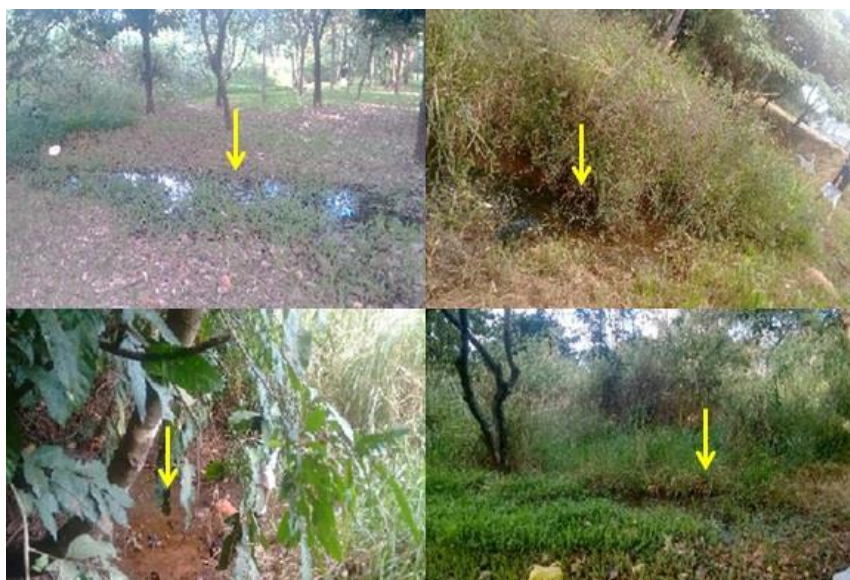
Foram observadas também as nascentes temporárias e perenes que contribuem com o Córrego Cascavel, algumas estão em meio aos fragmentos de mata ciliar e as outras estão em área do parque e nas proximidades de trilhas utilizadas pela população local (figura 10).

Figura 10: As nascentes em área montante do Parque do Córrego Cascavel.

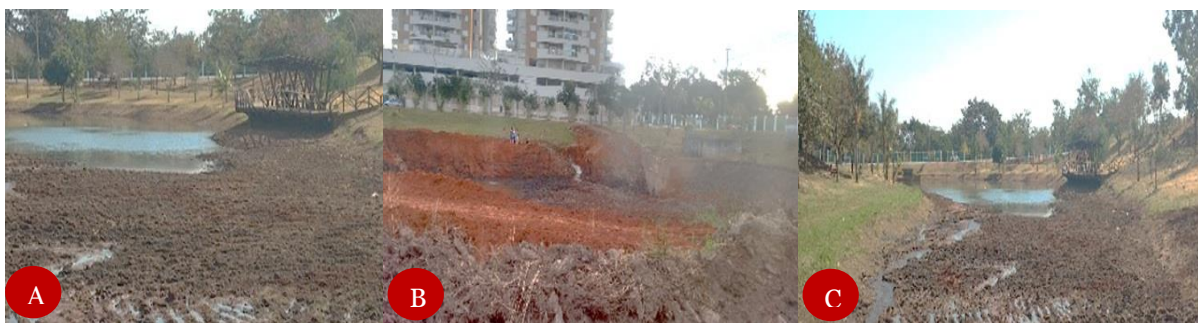
Figura 11: As obras de desassoreamento e de recuperação no Parque do Córrego Cascavel.

a) Retirada de sedimentos e de vegetação ruderal do lago; b) Corte e padronização das margens para contenção de assoreamento do lago; c) Desassoreamento do lago.

“Para o desassoreamento do lado do Parque Cascavel, uma grande quantidade de terra foi retirada do local e será reaproveitada em outras obras. A terra será utilizada, inclusive, nas obras de drenagem e também de contenção de erosões do próprio Parque Cascavel” (SECOM, 2017, n. p.) (figura 11).

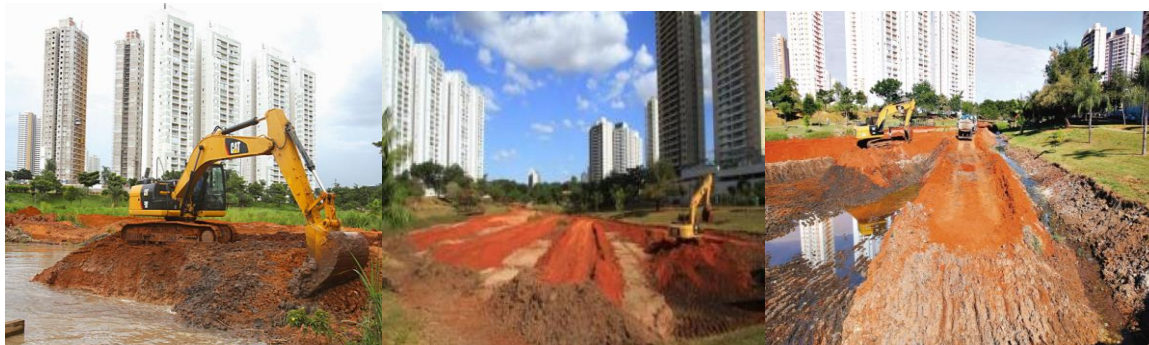
Figura 12: Obras de recuperação e revitalização do lago e verticalização no entorno.
Fonte: Prefeitura Municipal de Goiânia (2018).

“A Agência Municipal Meio Ambiente (AMMA) concluiu [...] [em agosto de 2017], a primeira fase das obras de desassoreamento do lago do parque, localizado na divisa dos setores Jardim Atlântico, Vila Rosa e Residencial Privê Atlântico. A obra custou R\$ 150 mil [reais]” (PORTAL G1, 2017, n. p.) (figura 12).

[...] Com esse trabalho, já é possível visualizar o espelho d’água que havia sumido e o lago está enchendo, [...] o próximo passo é o trabalho de requalificação da área verde e as obras de ampliação do sistema de drenagem nas proximidades do parque” (SECOM, 2017, n. p.).

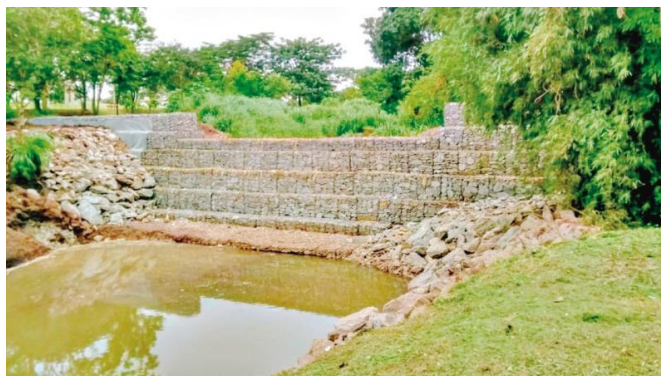
Figura 13: Barreira de contenção do assoreamento no leito do Córrego Cascavel.

[...] o Parque Cascavel está, finalmente, de cara nova após uma série de problemas com assoreamento desde 2015, seis anos após ser inaugurado. A Agência Municipal do Meio Ambiente (AMMA) anunciou neste sábado [24/11/2018,] a conclusão da obra de intervenção no local que exigiu o esvaziamento do lago e a retirada de animais que habitam o parque. A grande expectativa se concentra na barreira de contenção de concreto recém-construída com o objetivo de reter detritos que vinham contribuindo para o assoreamento.
