ANÁLISE AMBIENTAL MACROSCÓPICA DO CÓRREGO DOS MACACOS EM TEREZÓPOLIS DE GOIÁS (GO) - UM RELATO DE EXPERIÊNCIA

MACROSCOPIC ENVIRONMENTAL ANALYSIS OF THE MACACOS STREAM IN TEREZÓPOLIS DE GOIÁS (GO) - AN EXPERIENCE REPORT

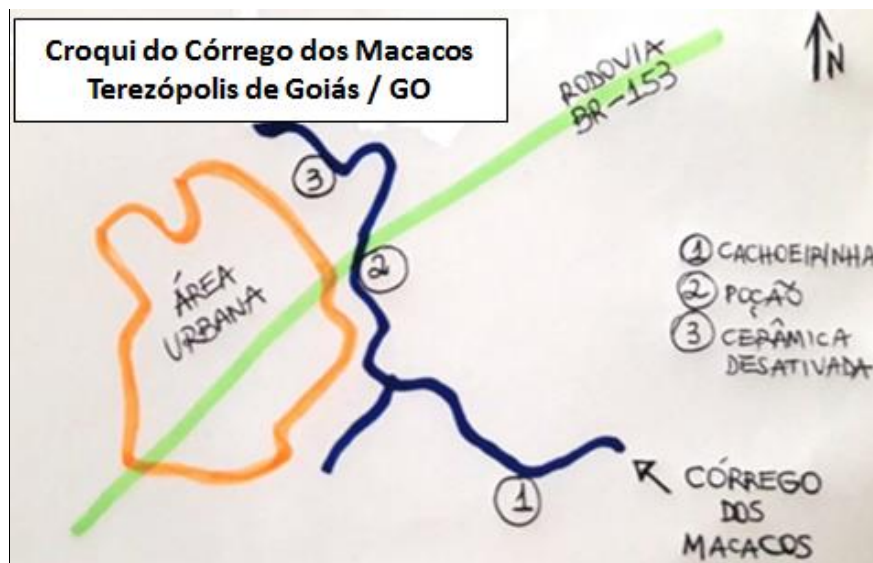
Figura 2. Croqui⁶ das áreas visitadas no Córrego dos Macacos.

Todos os dados coletados em trabalhos de campo conforme o prisma macroscópico foram inseridos num quadro para o estabelecimento de pontuação das áreas visitadas do Córrego dos Macacos (ponto 1 - Cachoeirinha, ponto 2 - Poção e o ponto 3 - Cerâmica desativada) em termos de seu nível de degradação. Cabe destacar que estes pontos visitados são de fácil acesso da comunidade, outros pontos foram elencados, porém o acesso não foi autorizado (figura 2).

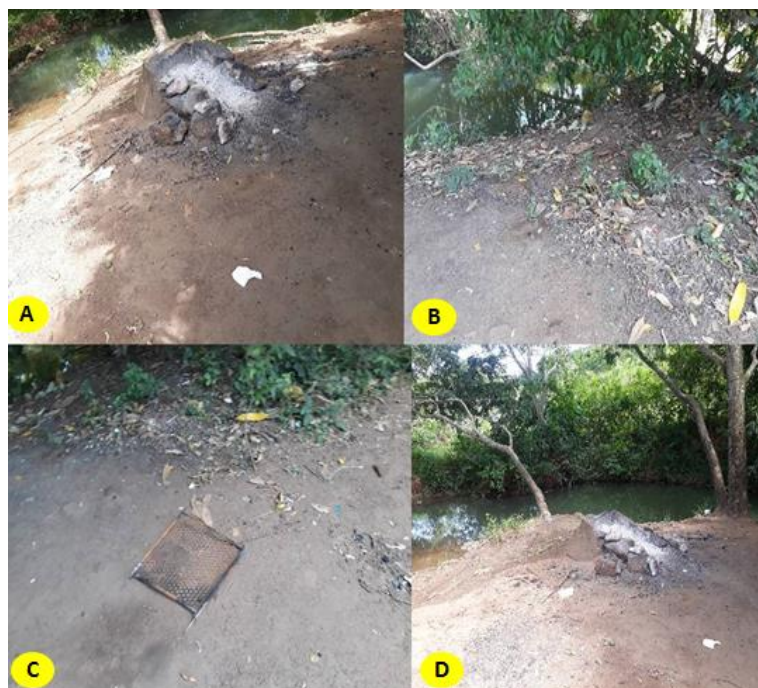
Figura 5. Margens do Córrego dos Macacos com sinais de uso por frequentadores.

velhos abandonados. Este trecho do córrego é utilizado para lazer como atividades de *camping*⁸. Há também a circulação constante de animais (bovinos e equinos) dos fazendeiros locais, além de cães e gatos trazidos pelos frequentadores da Cachoeirinha (figura 5).

A) Resquícios de fogueira junto à margem do córrego; B) Sinais de varrição em trecho descampado; C) Grelha de churrasco abandonada; D) Trecho descampado com sobras de uma fogueira.

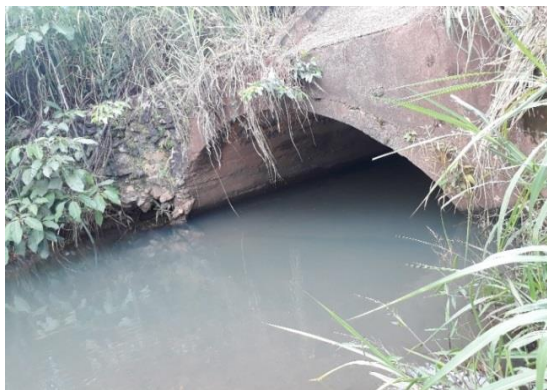
Não há odor na água, mas detecta-se a presença de uma camada oleosa e de espumas na superfície. Nas proximidades do Poço tem um viveiro¹¹ que se responsabiliza pelo local, pois o córrego percorre um trecho dentro de tal propriedade e sua preservação deveria ser primordial, todavia a área está em processo acelerado de degradação como mostram as figuras 7 e 8.

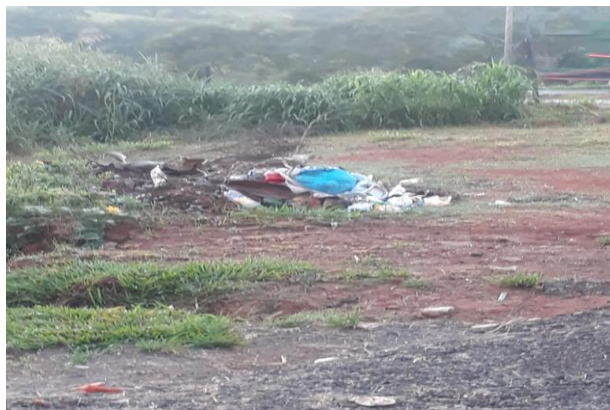
Figura 9. Deposição clandestina de resíduos diversos no entorno do curso d'água.

No entorno do Poção, verifica-se a deposição clandestina de resíduos diversos, os resíduos leves são transportados pela ação eólica e os resíduos pesados são carregados pelas fortes enxurradas, ambos acarretam assoreamento e entulhamento do curso d'água (figura 9).
