# MAPEAMENTO DA FRAGILIDADE AMBIENTAL DA BACIA DO RIBEIRÃO DO ESCALVADO – MG

## ENVIRONMENTAL FRAGILITY MAPPING IN THE RIBEIRÃO DO ESCALVADO BASIN – MG

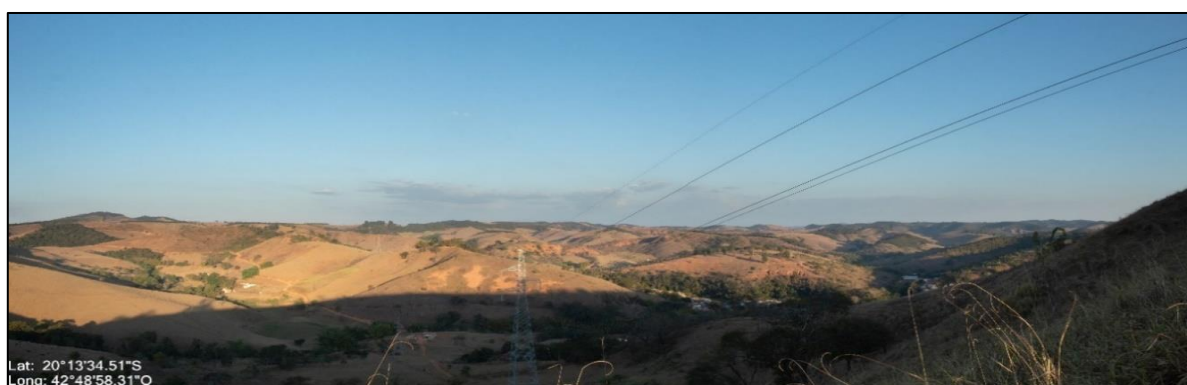
Figura 5: Relevo característico da bacia (área central)

Observa-se vasta ondulação e vertentes com altos declives (Figura 5).

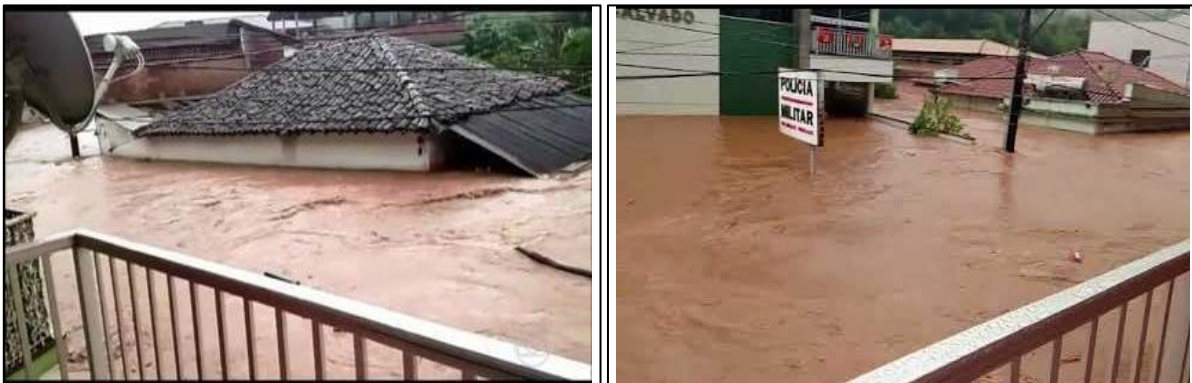
Figura 7: Inundação na área urbana de Santa Cruz do Escalvado em 2017

Soma-se a estes fatores, eventuais inundações na área urbana do município de Santa Cruz do Escalvado, situada nas margens do ribeirão homônimo em zona de fundo de vale. Pode-se citar como exemplo a forte chuva que atingiu a área urbana do município no ano de 2017, acarretando inúmeros problemas socioeconômicos (Figura 7).

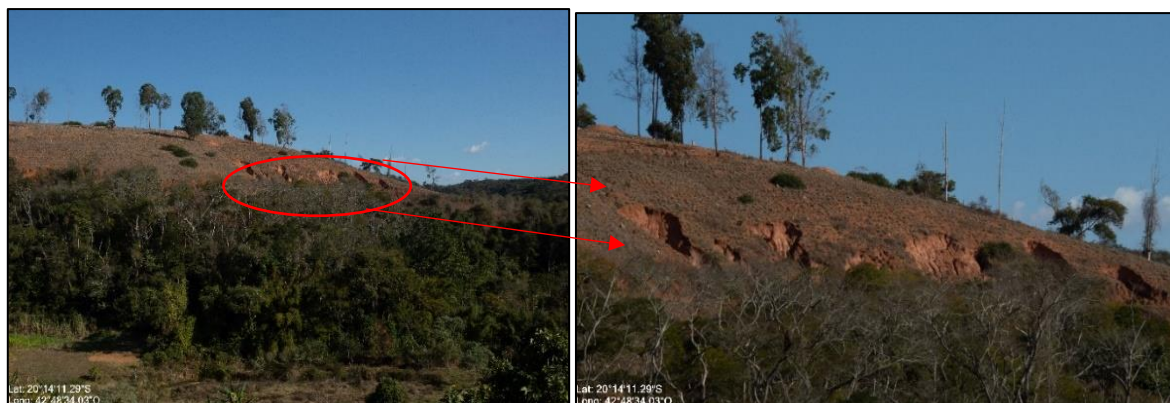
Figura 9: Presença de ravinas sobre a vertente do córrego do quilombo

A concentração de argissolos nos setores de relevos fortemente ondulados potencializa a ocorrência de erosão laminar, esta identificada como ravinas em vertentes da bacia (Figura 9).

A formação de tais processos erosivos, possivelmente configura-se como reflexo da organização dos perfis pedológicos, vinculada a horizonte arenoso superficial e horizonte subjacente correlacionada à acumulação de argila em profundidade (Bt), disposição típica da classe pedológica homônima.
