# COMPARAÇÃO DE QUATRO PROTOCOLOS DE AVALIAÇÃO RÁPIDA DE RIOS APLICADOS NOS CÓRREGOS DE MARIPÁ (PR)

**RESUMO:** A aplicação do protocolo de avaliação rápida de rios (PAR) tem muita importância no levantamento das condições ambientais dos riachos. O presente trabalho objetiva aplicar os protocolos de Callisto, Moretti e Goulart (2001), Guimarães, Rodrigues e Malafaia (2012), Baião (2014) e Machado (2019) em córregos do município de Maripá, Oeste do Paraná e comparar os resultados. A proposta de Callisto, Moretti e Goulart (2001) foi adotada neste trabalho como referência na avaliação de habitats aquáticos, por se tratar de um protocolo pioneiro no Brasil e incluir maior número de parâmetros. As pontuações finais obtidas em cada ponto de monitoramento aplicando os quatro protocolos foram normatizados, já que cada proposta apresenta categorias de classificação organizadas em escalas diferentes. Os valores normatizados mostraram que os protocolos produziram resultados equivalentes. Esta constatação nos leva a sugerir que tanto o protocolo de Guimarães, Rodrigues e Malafaia (2012) como o de Baião (2014) e Machado (2019), todos mais simples e menos extensos que o de Callisto, Moretti e

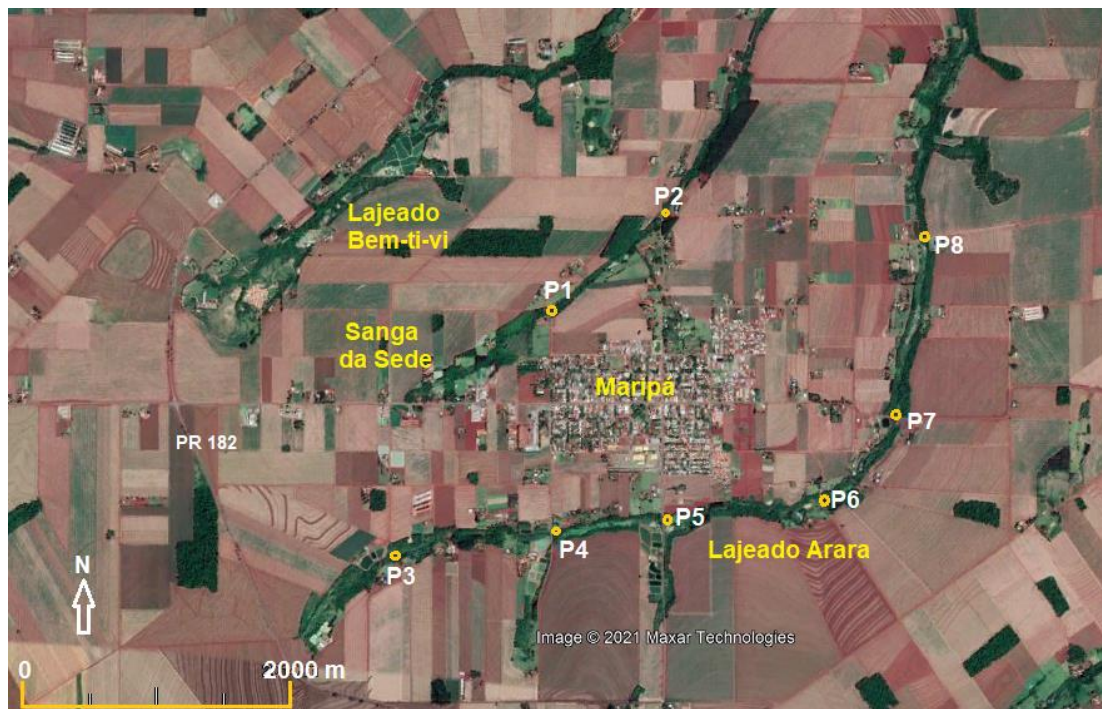
**Figura 2** – Maripá (PR): Localização dos pontos monitorados na sanga da Sede e no lajeado Arara entorno da sede urbana

Os protocolos de Callisto, Moretti e Goulart (2001), Guimarães, Rodrigues e Malafaia (2012), Baião (2014) e Machado (2019) foram aplicados em oito pontos de monitoramento selecionados em cursos d'água situados em torno da sede urbana de Maripá na segunda quinzena de janeiro de 2021. Seis pontos de monitoramento foram estabelecidos ao longo do lajeado Arara e dois pontos na Sanga da Sede (Figura 2, Tabela 5). A soma das pontuações atribuídas aos parâmetros em cada protocolo é relacionada nas Tabelas 6 ao 9.

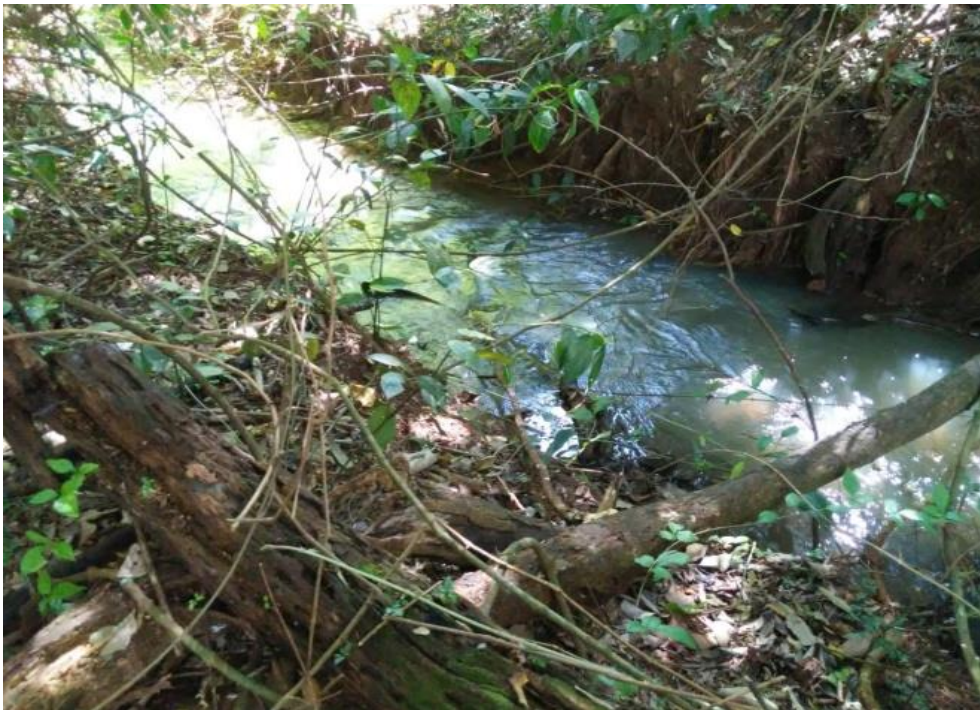
**Figura 3** – Registro fotográfico do ponto 3 no Lajeado Arara. Trecho “Natural” no protocolo de Callisto, Moretti e Goulart (2001). Vista à montante, data: 16 de fevereiro de 2021

De acordo com o protocolo de referencia neste trabalho (CALLISTO; MORETTI; GOULART, 2001), a maioria dos pontos foi classificado na categoria de trecho Natural com exceção dos pontos 2 e 5 que foram classificados nas categorias de Alterado e Impactado respectivamente (Tabela 10, Figuras 3 ao 5). O mesmo resultado foi observado no protocolo de Machado (2019) no qual foram adotadas as mesmas nomenclaturas. Nos pontos 2 e 5 foram verificadas as maiores modificações no canal fluvial, resultado da influencia da área urbana, onde os parâmetros relacionados com o uso do solo e ocupação das margens sofreram as mudanças mais significativas.

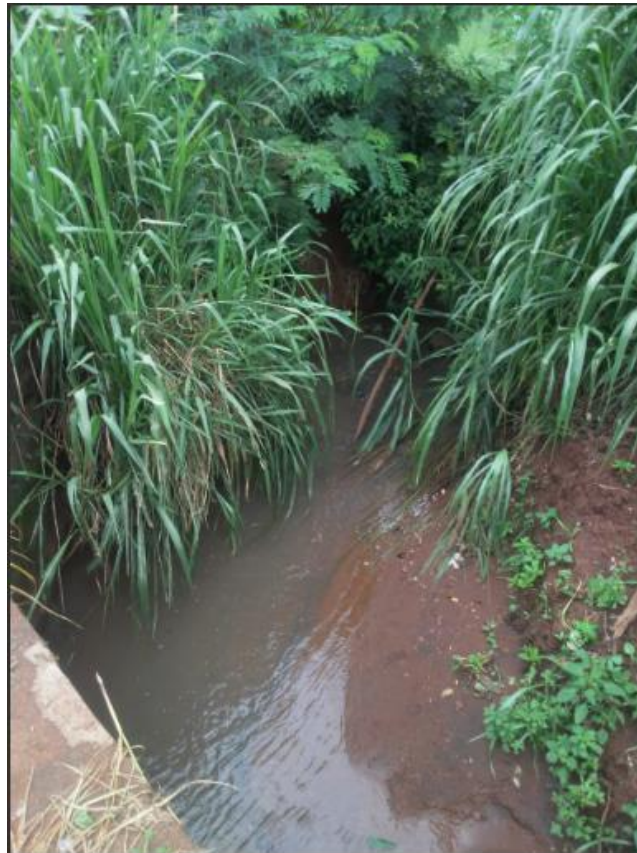
**Figura 4** – Registro fotográfico do ponto 2 da Sanga da Sede. Trecho “Alterado” no protocolo de Callisto, Moretti e Goulart (2001). Vista à montante, data: 06 de fevereiro de 2021

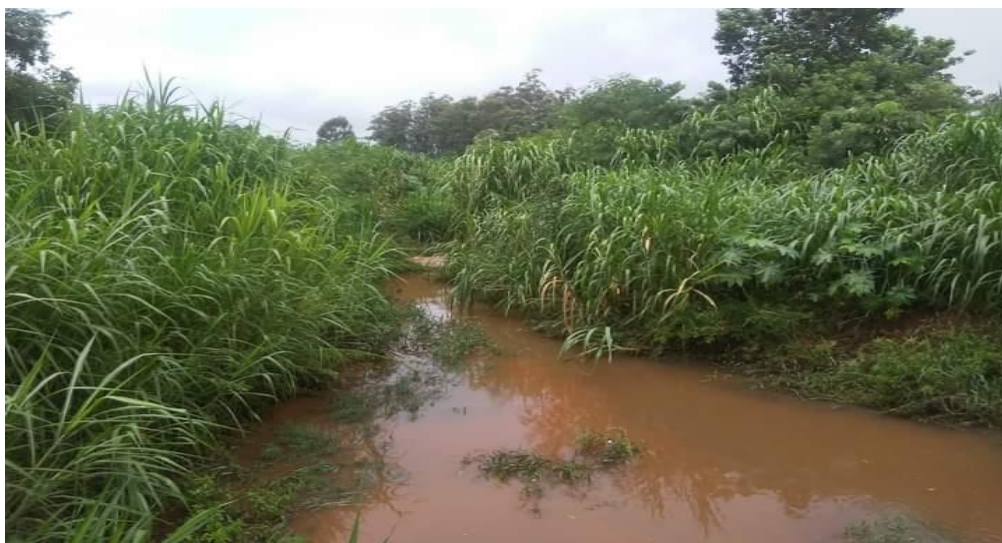
**Figura 5** – Registro fotográfico do ponto 5 no Lajeado Arara. Trecho “Impactado” no protocolo de Callisto, Moretti e Goulart (2001). Vista à montante, data: 16 de fevereiro de 2021

Se os dois últimos protocolos tivessem adotado a mesma proporção de Callisto, Moretti e Goulart (2001) para definir os limites das categorias, o ponto 5, por exemplo, teria sido classificado na categoria de trecho Ruim no protocolo de Guimarães, Rodrigues e Malafaia (2012) e continuaria como trecho Alterado no de Baião (2014). Assim, o limite Ruim-Bom para o primeiro protocolo teria sido de 44 pontos e o limite Impactado-Alterado para o segundo seria de 24 pontos.

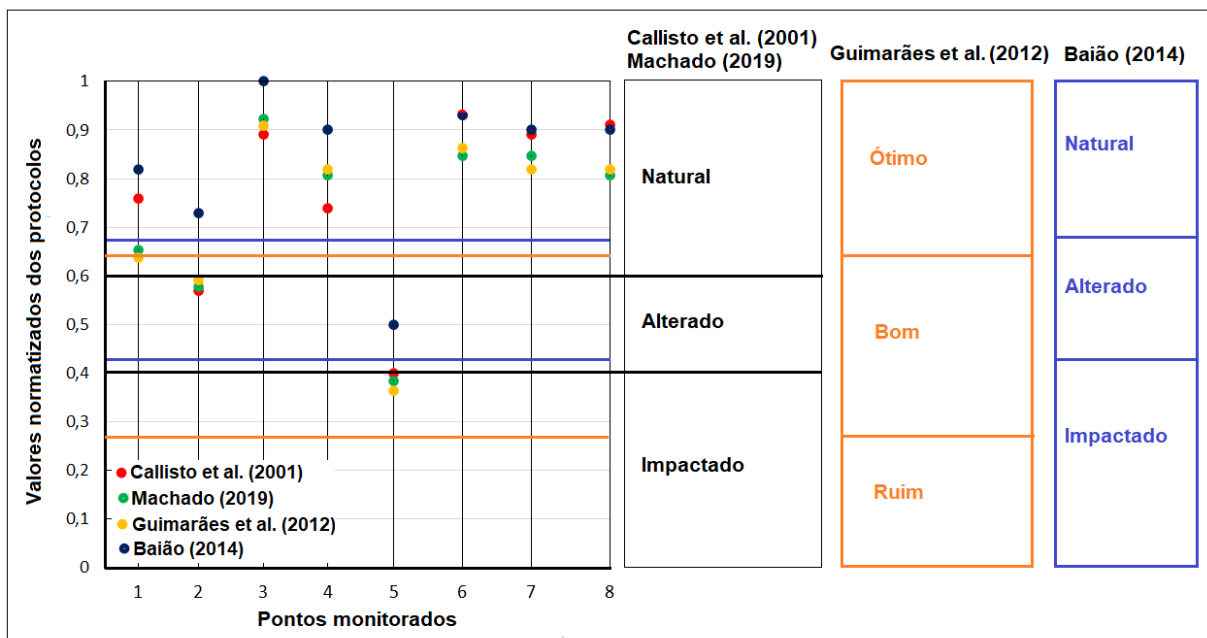
A comparação dos valores normalizados mostrou que na maioria dos pontos (1 ao 5) os protocolos de Guimarães, Rodrigues e Malafaia (2012) e Machado (2019) apresentaram resultados similares ao da referência, contrastando com a proposta de Baião (2014) que produz valores superiores ao demais. Entretanto, nos pontos 6 ao 8, os quatro protocolos forneceram resultados semelhantes (Figura 6).

**Figura 6** - Valores normalizados das pontuações obtidas nos oito pontos de monitoramento nos córregos de Maripá (PR) empregando os protocolos de Callisto, Moretti e Goulart (2001), Guimarães, Rodrigues e Malafaia (2012), Baião (2014) e Machado (2019)

Os valores normalizados dos protocolos produziram resultados muito próximos nos trechos 2, 3 e 5 nos protocolos de Callisto, Moretti e Goulart (2001), Guimarães, Rodrigues e Malafaia (2012) e Machado (2019) e os mais distantes nos trechos 1 e 8 (Figura 6). A exceção foi o protocolo de Baião (2014) que produz valores superiores ao demais, principalmente nos pontos 1 ao 5.

Como pode ser observado na Figura 6, as amplitudes das categorias de classificação são diferentes, sendo iguais somente para os protocolos de Callisto,

Moretti e Goulart (2001) e Machado (2019). Em termos de valores normalizados, ambos os protocolos definiram o limite entre Impactado e Alterado em 0,40 ( $40 \div 100$ ) e o limite entre Alterado e Natural em 0,60 ( $60 \div 100$ ). Esse mesmo critério não foi adotado nos outros dois protocolos. Para a proposta de Guimarães, Rodrigues e Malafaia (2012), esses limites foram de 0,27 ( $30 \div 110$ ) e 0,64 ( $70 \div 110$ ) e para Baião 0,42 ( $25 \div 60$ ) e 0,67 ( $40 \div 60$ ) respectivamente. Vale lembrar que o divisor representa a soma da pontuação máxima em cada protocolo. Por essa razão, as categorias são diferentes entre os protocolos tanto em amplitude como nos limites e permite situações como o já citado ponto 5, na qual a classificação pode variar de Impactado para os protocolos de Callisto, Moretti e Goulart (2001) e Machado (2019), Bom para Guimarães, Rodrigues e Malafaia (2012) e Alterado para Baião (2014) (Ver Tabela 10).
