DIAGNÓSTICO E PLANEJAMENTO AMBIENTAL DE MICROBACIA URBANA EM JUÍNA/MT

Diagnosis and Environmental Planning of Urban Microbasin in Juína/MT

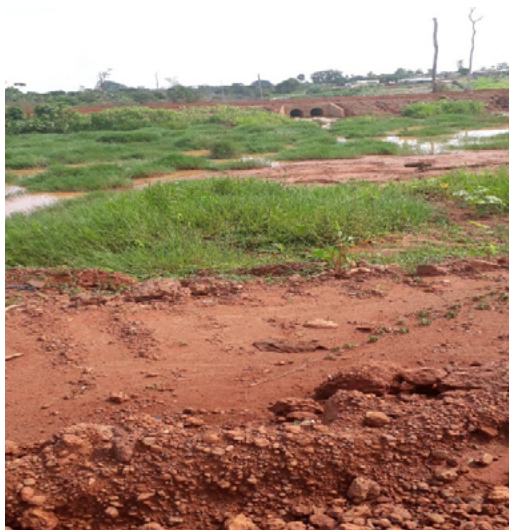
Figura 2 – Processos erosivos na microbacia do rio Nativo.

A Figura 2 demonstra que a erosão é causada especificamente pelo escoamento superficial, sobretudo em áreas com terrenos inclinados. Neste local há a presença de tubulações, que impedem o fluxo natural e o assoreamento tem se intensificado devido às obras de engenharia realizadas no local.

Para o controle da erosão tanto a natural quanto a antrópica, será necessário o plantio de árvores a fim de evitar a erosão pluvial, protegendo o solo quanto a perda dos seus nutrientes e evitando o assoreamento dos rios. Em vias de tráfego, é de suma importância o projeto e execução de drenagem urbana, com a adequada pavimentação.

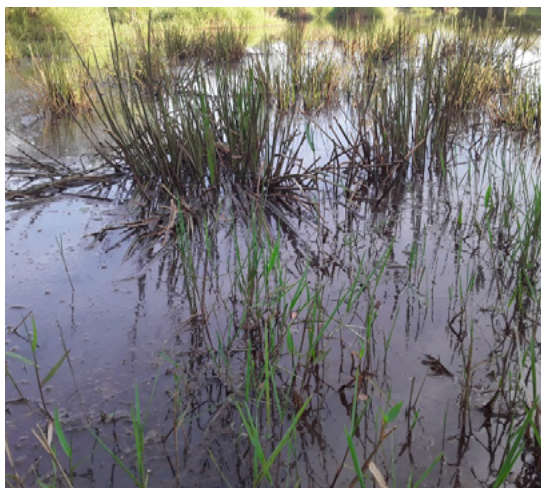
Figura 3 - Eutrofização na microbacia do rio Nativo, em Juína - MT.

Foi observado o crescimento da vegetação aquática, devido à alta concentração de nutrientes e matéria orgânica. A eutrofização causa desequilíbrio no balanço de oxigênio, podendo gerar também maus odores, proliferação de mosquitos, insetos e mortalidade de peixes (BRASIL, 2006). A Figura 3 demonstra a presença de eutrofização encontrados no rio Nativo.

Em relação aos efluentes líquidos será necessário desocupar as áreas de APPs, orientar os moradores sobre os reais problemas que as fossas rudimentares podem trazer e proibir este tipo de fossas, sugerindo e orientando aos moradores sobre o uso de fossas sépticas. A coleta do esgoto é a opção mais eficaz, mas que demanda maiores recursos financeiros, humanos e tempo. Assim, as fossas sépticas são medidas que trariam uma solução mais imediata.
