GEOMORFOLOGIA E SEU IMPACTO NO PROCESSO DE OCUPAÇÃO HUMANA

Geomorphology and its Impact on the Human Occupation Process

Caroline Juliana Monteiro Añez dos Santos Reys*
Rayssa Aparecida Pinheiro Noveli**
Luciana Escalante Pereira***

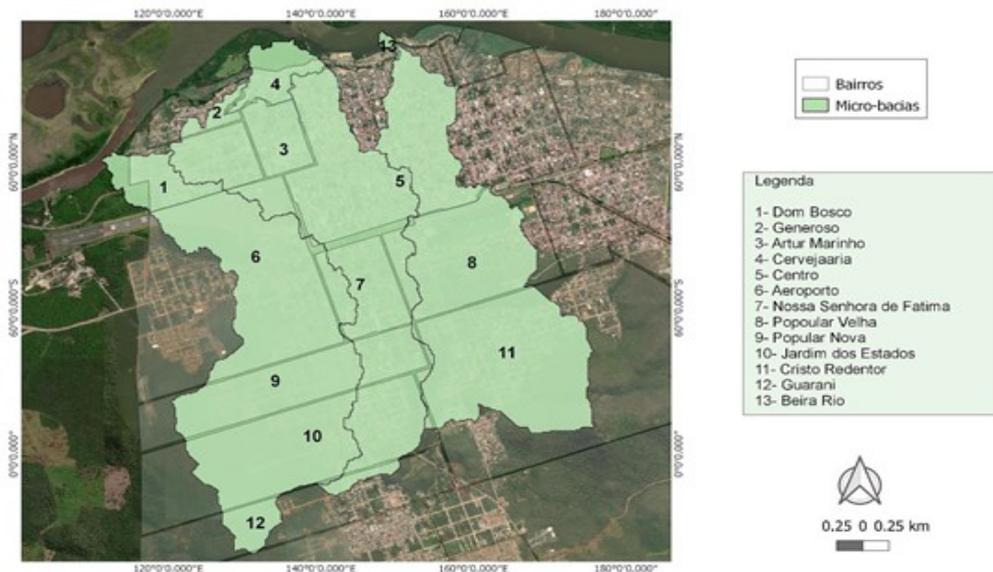
Figura 2: espacialização dos bairros alocados nas delimitações das microbacias urbanas.

Considerando isto, para uma melhor análise da área de estudo, a pesquisa foi conduzida a nível de microbacias urbanas, as microbacias selecionadas foram definidas por critério de extensão, pois, possuem ao longo de sua área 13 bairros (Figura 2). Alguns desses bairros são considerados os mais populosos da cidade, o bairro Centro está em primeiro lugar nessa lista, contendo cerca de 18.433 habitantes no ano de 2010 (GAERTNER, 2017).

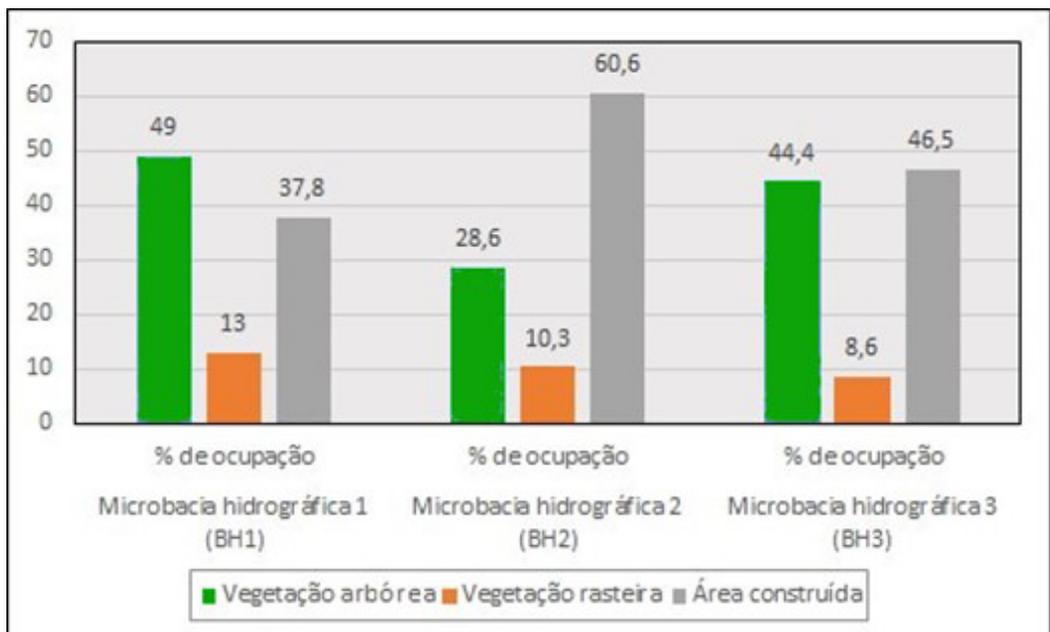
Figura 3: Taxa de área ocupada pelas classes temáticas em cada microbacia.

Para que se atingisse os objetivos propostos neste trabalho, foram processados dados de classificação referente a área total de aproximadamente 13.562,238 km² em relação às áreas das microbacias BH1 (4.797,525 km²), BH2 (4.555,394 km²) e BH3 (4.209,319 km²). Através do processo de classificação foram mensurados os níveis de antropização das bacias, já que a partir deste processamento foram coletados dados de cobertura e uso do solo, no qual verificou-se que a microbacia hidrográfica 2 (Bh-2) é a mais antropizada, com cerca de 60% de sua área sendo ocupada por edificações humanas. Pelo fato de a classe água apresentar-se com valor irrisório (<1%), ela não foi representada no gráfico (Figura 3).

A microbacia-3 (Bh-3) apresentou uma distribuição quase igualitária entre área de vegetação arbórea e área construída, com uma diferença de apenas 2,1% entre as duas coberturas, dentre as BH's analisadas a 3 foi a única que demonstrou esse comportamento de equivalência entre as classes.

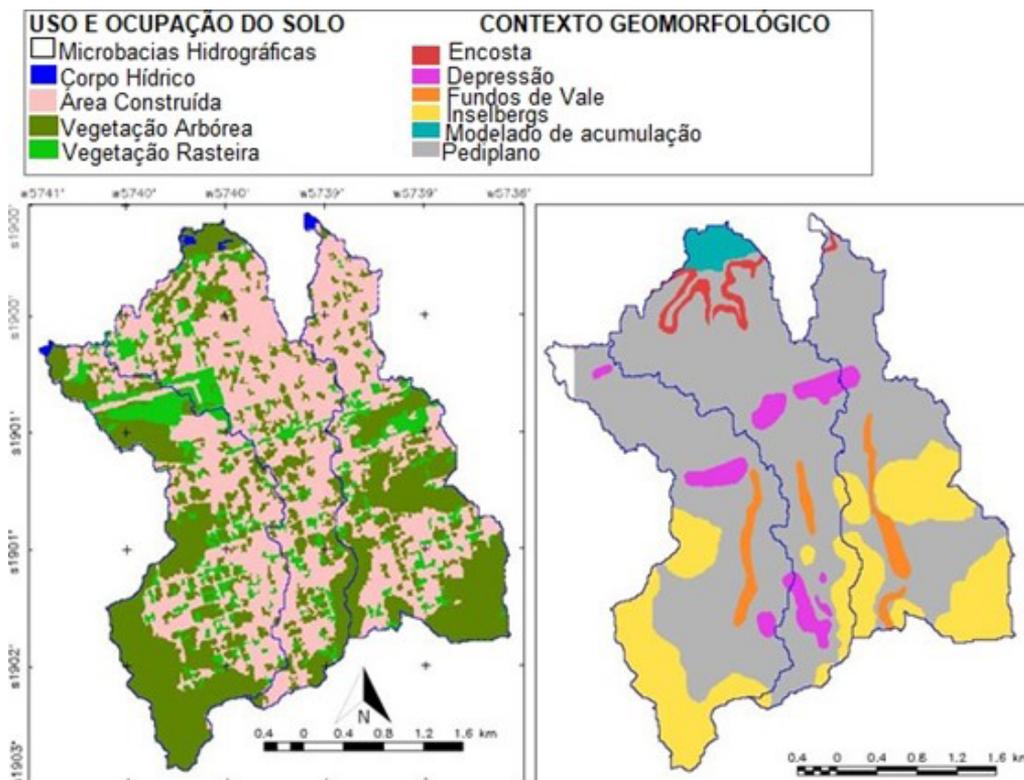
Figura 4: Contexto de uso e ocupação do solo e geomorfologia das microbacias hidrográficas urbanas da cidade de Corumbá. Pela comparação dos dois cenários é possível perceber que a presença de inselbergs no relevo local é o que assegura a presença de grande parte da vegetação arbórea da cidade.

Já a microbacia-1 (Bh-1) possui um cenário ímpar para uma microbacia hidrográfica urbana, isso porque, a maior parte da microbacia é recoberta por vegetação arbórea. Situação vislumbrada em grande parte em função das características de relevo local. De forma genérica, pode-se pontuar algumas estruturas mais específicas do contexto geomorfológico local (figura 4).

Considerando o contexto geomorfológico e uso do solo, é possível perceber que a área de vegetação arbórea da microbacia-1 concentra-se na maior parte na porção sul e sudoeste, região ocupada por inselberg, o que ainda, restringe um pouco a ocupação e expansão populacional nessa região, conservando a vegetação arbórea.

Na microbacia-3 o mesmo é observado. Em quantitativos de área recoberta por vegetação arbórea, a Bh-3 possui 4,9% a menos de área em comparação a Bh-1, enquanto a porcentagem da Bh-2 em relação a essa classe fica abaixo de 20,5% quando comparada com a maior. Observando a classificação geomorfológica do município pode-se constatar que esse comportamento da Bh-1 e Bh-3 estão relacionados diretamente com a morfologia do terreno.

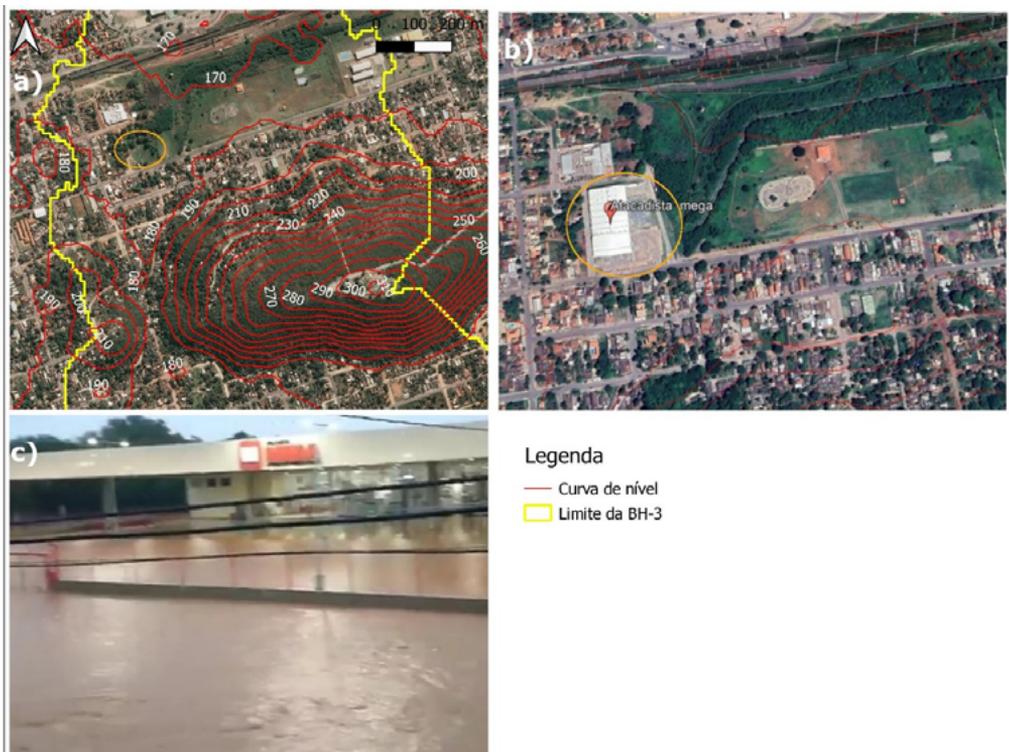
Figura 5: Esboça a localização de uma área de constante alagamento, a comparação entre as imagens deixa clara a relação do relevo com os eventos constantes de inundação na área

Esse processo de ocupação do perímetro das BH's ocasiona mudanças consideráveis, já que a uma impermeabilização em toda área construída da bacia o que gera retardo no processo de infiltração da água no solo. Ressaltando ainda que ao longo do período chuvoso essa mudança se torna uma problemática social, haja vista que durante esse período a um aumento no volume da água escoando pela superfície, e por consequência sobrecarregando a rede de drenagem gerando inundações urbanas em alguns pontos das bacias (figura 5).

O curso da água tende a ser direcionado pela gravidade, ou seja, das áreas mais altas para as áreas mais aplainadas. A impermeabilização da área para construção do supermercado, gerou uma sobrecarga para a rede de drenagem da região. A área de infiltração da água durante o período de chuva foi reduzida consideravelmente, ocasionando deste modo as inundações constantes do local.

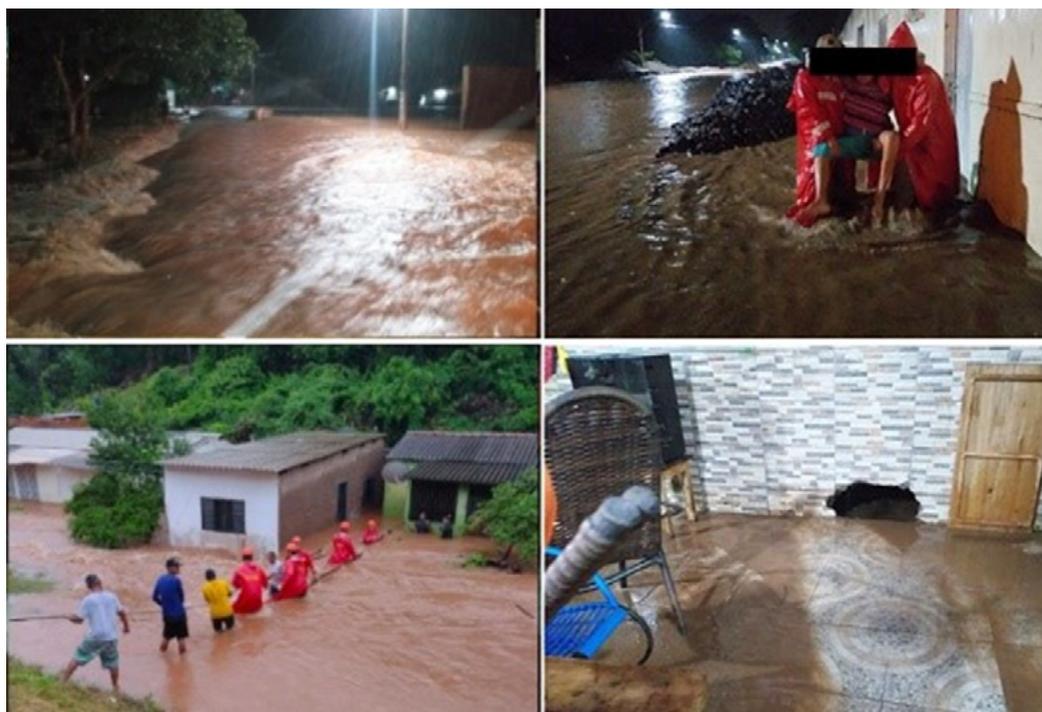
Figura 6: imagens obtidas pelo site de notícias online Correio de Corumbá que deixa claro a situação em que os moradores que residem nas áreas de enxurrada e alagamento passam durante as chuvas.

Os alagamentos na área urbana do município são recorrentes no período de chuva. Mesmo que as áreas mais próximas ao deságue das bacias sejam afetadas pela massa de água, já que correspondem a uma parcela mais aplainada, os bairros localizados a sul/sudoeste no município, em relação ao Rio Paraguai, sofrem consideráveis perdas por consequência das enxurradas. Cenas como as ilustradas na figura 6 são corriqueiras nas regiões dos bairros Cristo Redentor, Popular Velha e Aeroporto, todos situados na parte alta da cidade.

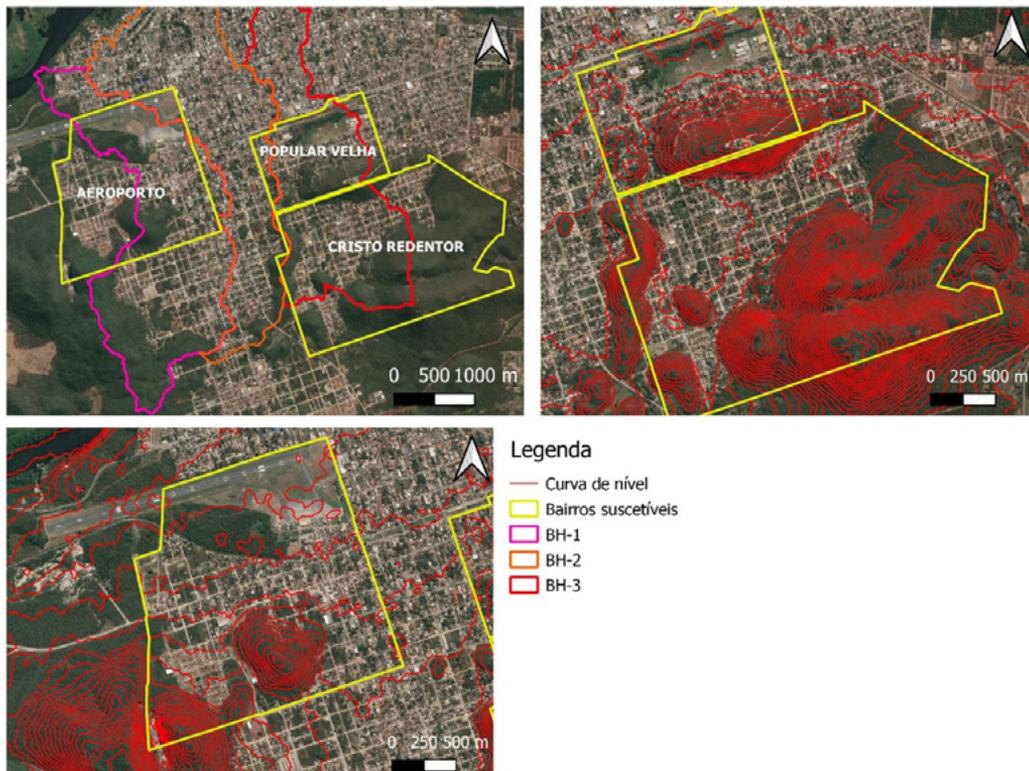
Figura 7: Localização dos bairros dentro do perímetro urbano do município de Corumbá e contorno da variação altimétrica do relevo, podendo observar as áreas de escape da água.

Os três bairros encontram-se em áreas circundadas por morrarias (figura 7), os vales e encostas onde se instalam essas moradias durante as chuvas se tornam áreas de escape da massa de águas. Dependendo do volume e da força do escoamento, as enxurradas geram danos econômicos e sociais consideráveis para os moradores e para o município.
