FEIÇÕES EROSIVAS, CONECTIVIDADE E AVULSÕES FLUVIAIS: RELAÇÕES NA BACIA HIDROGRÁFICA DO RIO GUIRAÍ, MS

EROSIVE FEATURES, CONNECTIVITY, AND FLUVIAL AVULSIONS:
RELATIONSHIP IN THE GUIRAÍ RIVER BASIN, MS

Resumo: O estudo teve como objetivo analisar a relação entre processos erosivos e avulsões na bacia hidrográfica do rio Guirái, MS. O mapeamento foi realizado por meio de imagens de satélite do Google Earth Pro, resultando na identificação de 65 feições erosivas e 15 mudanças morfológicas fluviais. Portanto, entende-se que as avulsões surgem como respostas dos processos erosivos, evidenciada por um caso específico de bloqueio do canal, associado à conectividade lateral de sedimentos da vertente para o leito. O estudo contribui para destacar que práticas inadequadas de manejo do solo podem acarretar severos impactos e provocar mudanças na morfologia dos rios.

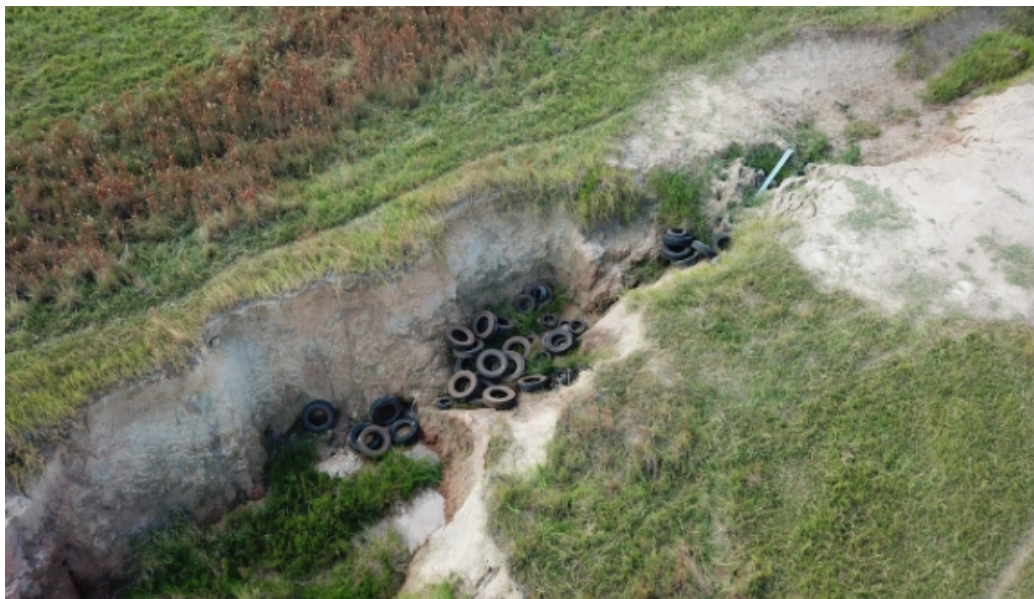
Figura 4. Erosão em área de nascente do rio Guiraí, autuada pela Polícia Militar Ambiental

Além dos registros obtidos por sensoriamento remoto, os casos de erosão também são documentados pela mídia local, como o reportado pelo Jornal da Nova (2021). Em 2021, a Polícia Militar Ambiental autuou um proprietário rural por não recuperar uma erosão em área de nascente do rio Guiraí (Figura 4), no qual também se constatou o descarte irregular de pneus (Jornal da Nova, 2021).

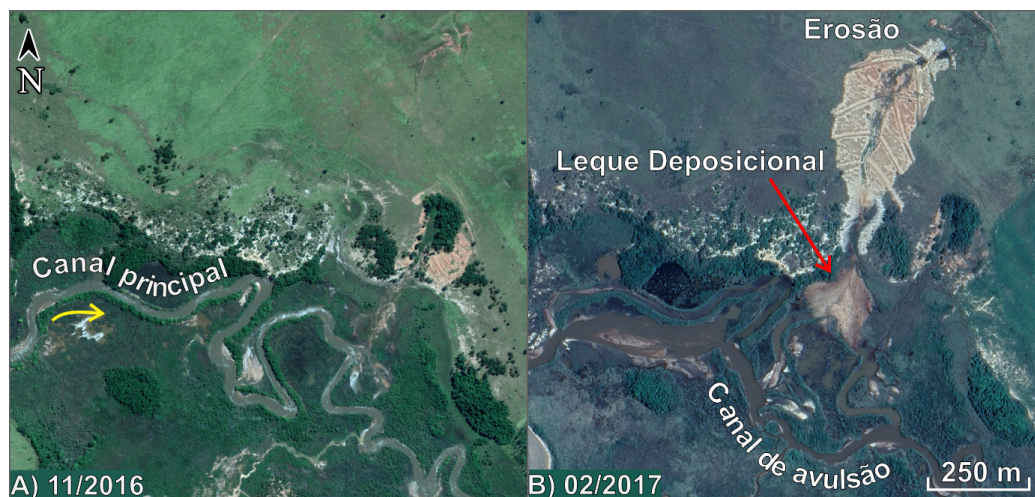
Figura 7. Processo de avulsão por anexação, resultante do bloqueio do canal principal. A) canal principal anterior a avulsão, B) bloqueio do canal com avulsão em decorrência do barramento com a formação do leque aluvial

A relação entre os processos de erosão e os eventos de avulsão é reforçada pela análise de um caso específico, a avulsão 6, onde a erosão de uma vertente contribuiu para o aumento de sedimentos no canal (Figura 7). O leque aluvial gerado pela erosão bloqueou o canal principal, forçando o rompimento do dique marginal. Embora outros tipos de bloqueios, como gelo no rio Niobrara (Ethridge; Skelly; Bristow, 1999), ou troncos no sudoeste da Amazônia (Lombardo, 2017), já tenham sido associados a avulsões, o caso do rio Guirai chama atenção por ser um leque deposicional associado à erosão da vertente.
