# LADÁRIO: UM PATRIMÔNIO DESPROTEGIDO

## LADÁRIO: AN UNPROTECTED HERITAGE

**Resumo:** Este trabalho analisa o estado atual do patrimônio arquitetônico material da cidade de Ladário/MS, situada na fronteira Brasil-Bolívia. Por meio de uma abordagem qualitativa e quantitativa, foram realizados levantamentos fotográficos, observações em campo e análises de edificações históricas. Os dados obtidos demonstram que grande parte do patrimônio se encontra em condição de descaracterização, má conservação ou ruínas. Ao identificar áreas prioritárias para ações de preservação e evidenciar a urgência da restauração de bens em risco, a pesquisa contribui para o reconhecimento da memória local e a formulação de políticas públicas voltadas à proteção do patrimônio cultural de Ladário.

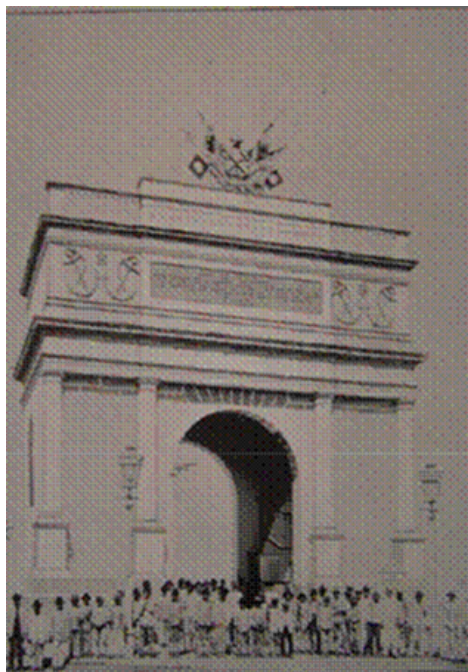
**Figura 1.** Trabalhadores do Arsenal no pórtico de entrada

O pórtico de entrada do 6º Distrito Naval (Figura 1), uma réplica do Arco do Triunfo, em Paris, é um símbolo da cidade e um dos seus principais cartões postais. Esse monumento, juntamente com a imagem de Nossa Senhora dos Remédios, padroeira da cidade, foi tombado pelo Instituto do Patrimônio Histórico e Artístico Nacional (Iphan). A construção e os costumes, segundo Cardoso (2020), refletem a influência da Marinha e a consolidação da fronteira oeste do Brasil, além de remeter à tradição europeia da época.

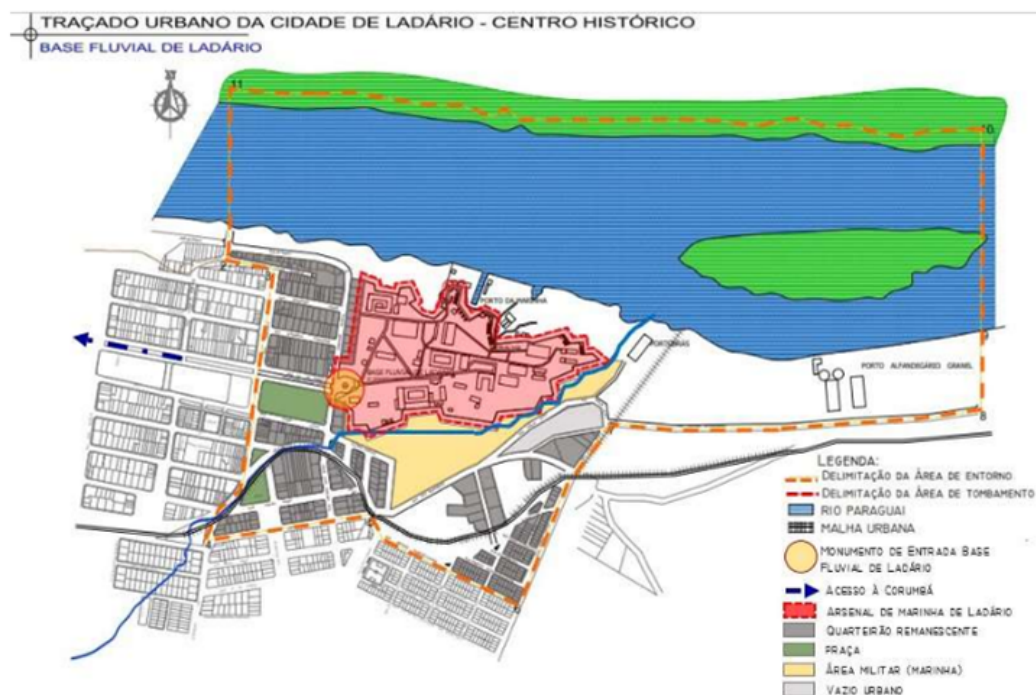
**Figura 3.** Traçado Urbano da cidade de Ladário

O traçado urbano de Ladário (Figura 3) seguiu uma lógica de planejamento semelhante à forma regular observada em Corumbá (Chaparro, 2021). Em seu estudo, Mello (2009) enfatiza que a atual Rua 14 de Março, nasce no pórtico da estrutura militar e segue em direção à Corumbá, dando acesso à cidade vizinha, como acesso direto, e à entrada principal da base Naval (Chaparro, 2021), no mesmo caminho implantado desde os primeiros anos após o conflito da Tríplice Aliança.

A cidade de Ladário remete às características de Corumbá, apresentando um traçado urbano regular, com ruas largas e arborizadas, elementos do modelo de urbanização adotado no período de sua fundação, além de padrões urbanísticos portugueses em suas configurações urbanas, como por exemplo, a estruturação em dois níveis: a cidade alta e a cidade Baixa (Chaparro, 2021).
