Projeto de revitalização arquitetônica do prédio histórico da Igreja São João Batista no distrito de Piraputanga-MS

PROJECT FOR THE ARCHITECTURAL REVITALIZATION OF THE HISTORICAL SÃO JOÃO BATISTA CHURCH BUILDING IN THE DISTRICT OF PIRAPUTANGA-MS

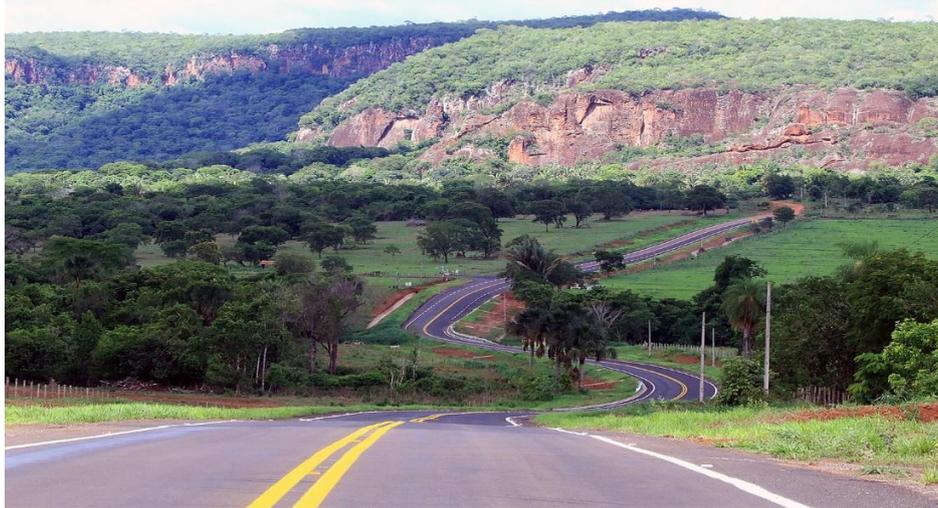
Figura 2. Pavimentação da Estrada Parque/visão da Serra de Maracaju
Fonte: Jornal o Pantaneiro (2019)

A pavimentação asfáltica mudou o cenário da Estrada Parque, que mostra a natureza exuberante da Serra de Maracaju (Figura 2), em que facilitou o acesso ao Distrito, o fluxo do transporte escolar, o escoamento da produção leiteira e agrícola, possibilitando o aumento do turismo e a geração de emprego e renda, favorecendo a comunidade local (GAZOZO; SANTOS; JOIA, 2021).

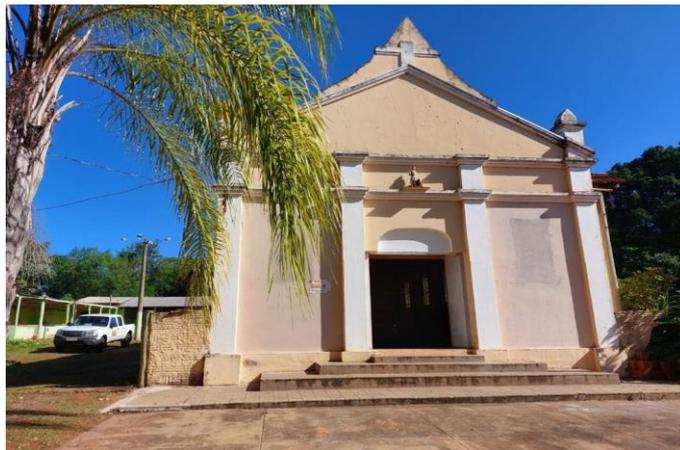
Figura 3. Igreja São João Batista
Fonte: Autoras (2022)

Observou-se que no contexto urbano do Distrito de Piraputanga a Igreja São João Batista (Figura 3) se destaca com sua arquitetura barroca de 1865. Essa edificação com seu caráter religioso tem a função de fortalecer a vida espiritual dos fiéis, além de disponibilizar sua infraestrutura para realizar celebrações como batismo, casamentos e outros eventos que contribuem para a comunidade local. O espaço da igreja atende diversas funções como estrutura para realização de cursos do Senar, em parceria com o Sindicato Rural de Aquidauana e Associação dos moradores de Piraputanga.

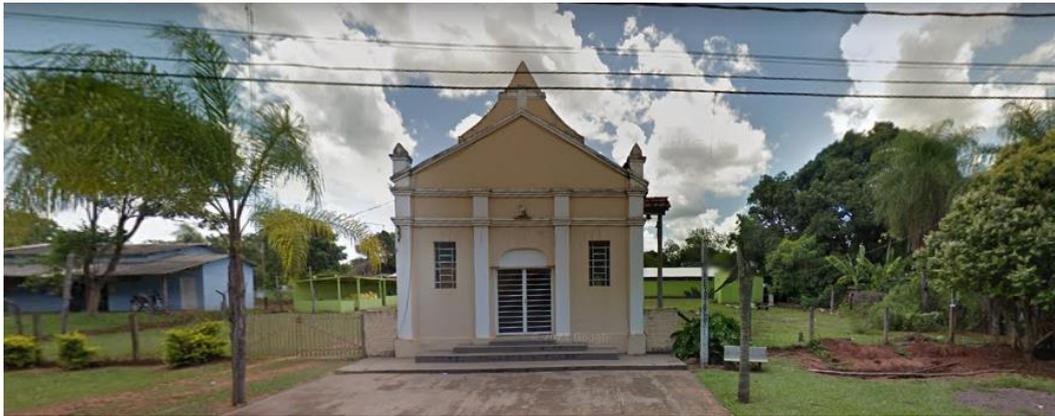
Figura 4. Fachada Igreja São João Batista
Fonte: Google Earth (2022)

A fachada da igreja (Figura 4) tem características no estilo barroco, possui uma porta central com duas folhas com arcos arquitetônicos e duas janelas simétricas frontais com uma escadaria central. No lado esquerdo da edificação, há um acesso que proporciona acessibilidade aos cadeirantes por meio de uma rampa instalada na porta lateral da igreja.

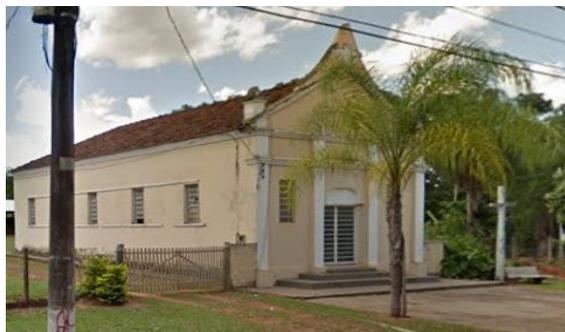
Figura 5. Lateral esq. Igreja São João Batista
Fonte: Autoras (2022)

A cobertura da igreja tem o formato em duas águas com telhas francesas (Figura 5). A estrutura do telhado com madeiramento arqueado e telhas mal encaixadas contribuem para infiltração da água de chuvas e vazamentos observados no interior, principalmente na parede do lado esquerdo da porta de entrada (Figura 6).

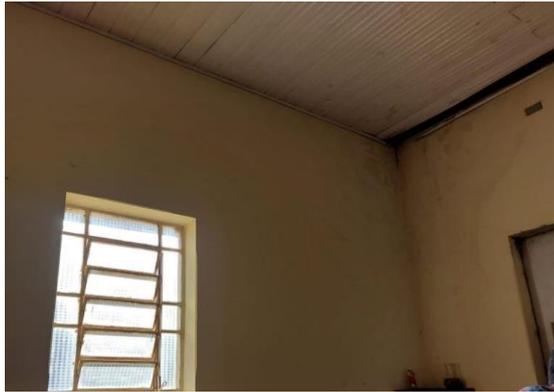
Figura 6. Vazamento no canto esquerdo da porta de entrada
Fonte: Autoras (2022)

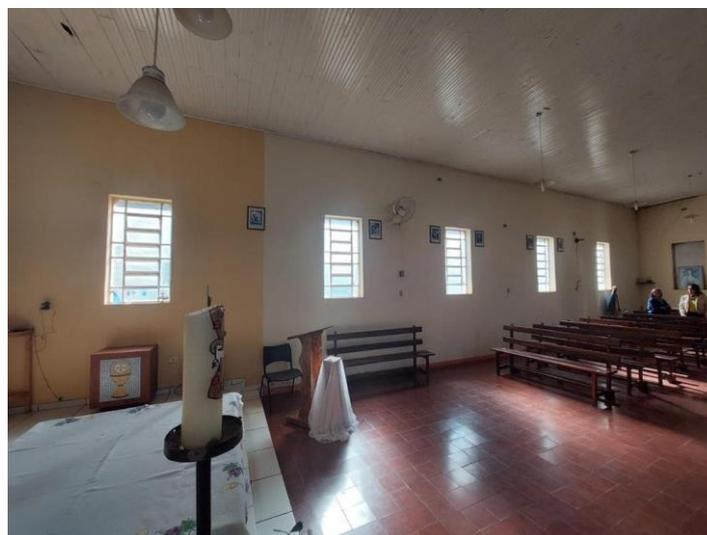
O forro da igreja, apresenta inúmeras fragilidades tais como rasgos nos lambris (Figura 7), goteiras e infiltrações causando deformidades e danificações nos móveis em seu interior. Segundo Santos (2020), a estrutura de uma edificação é um dos elementos fundamentais, que irá garantir segurança, durabilidade e funcionalidade à obra.

Figura 7. Forro em madeira com deformidades
Fonte: Autoras (2022)

Considera-se importante destacar que, a presença de infiltrações provocadas por vazamento de água, pode apresentar sinais como bolhas na pintura, manchas, rachaduras,

acúmulo de água no peitoril da janela e descolamento de material cerâmico da parede dos rodapés e pisos. Essa constatação indica que é fundamental verificar as condições do telhamento e da estrutura de sustentação do telhado (SANTOS, 2020).

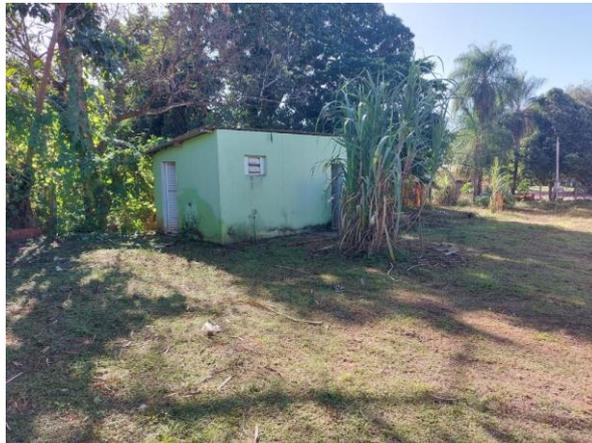
Os banheiros feminino e masculino, foram construídos no pátio externo descoberto da Igreja (Figura 8), desconectados do prédio principal e do salão paroquial e não oferece uma cobertura que ligue a essas edificações. Eles foram construídos diretamente sobre a terra, sem calçamentos, com deficiências hidráulicas, dificultando o acesso e apresentando risco aos usuários (Figura 9).

Figura 8. Área ao redor do banheiro
Fonte: Autoras (2022)

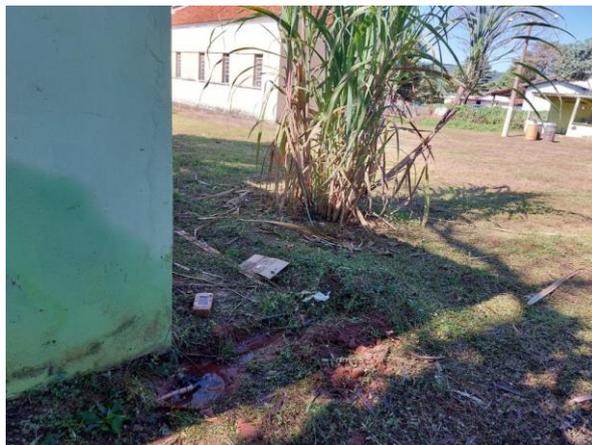
Figura 9. Encanamento exposto ao lado do banheiro
Fonte: Autoras (2022)

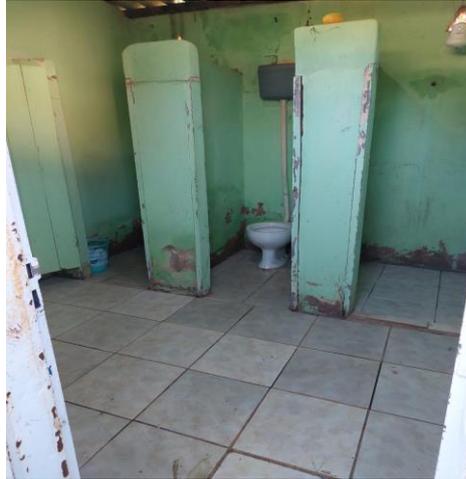
No ambiente interno do banheiro feminino, as divisórias são estreitas (Figura 10) tornando o espaço não acessível a pessoas cadeirantes ou com mobilidade reduzida como obesos, gestantes e idosos. A cobertura é com telha de amianto, contém trincamentos e fragmentação que causam infiltração de água em épocas de chuva para o interior do banheiro (Figura 11).

Figura 10. Divisórias do banheiro feminino
Fonte: Autoras (2022)

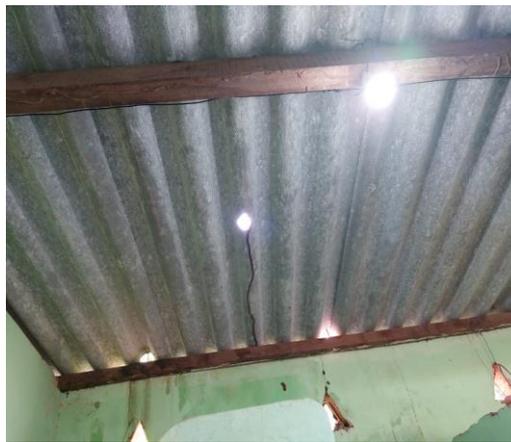
Figura 11. Cobertura do banheiro
Fonte: Autoras (2022)

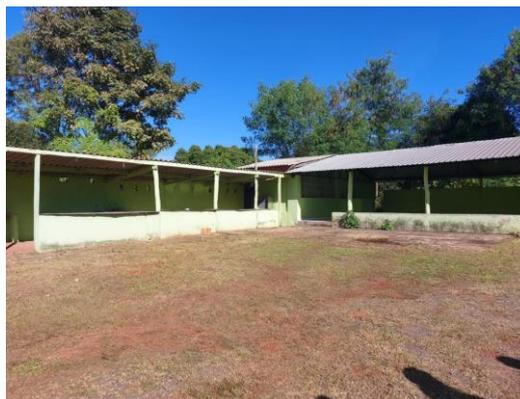
Figura 12. Salão Paroquial da igreja São João Batista
Fonte: Autoras (2022)

Na área externa da igreja, existe um salão paroquial (Figura 12) implantado na qual possui inúmeras funções tais como: realização de casamentos, batizados e eventos de diversos fins, como a realização da festa de São João Batista, que ocorre no dia 24 de Junho. Este ambiente (Figura 13) não oferece conforto térmico, devido ao pé direito baixo e às telhas de amianto como cobertura, agravando o calor e impactando o bem estar das pessoas que utilizam esse espaço.

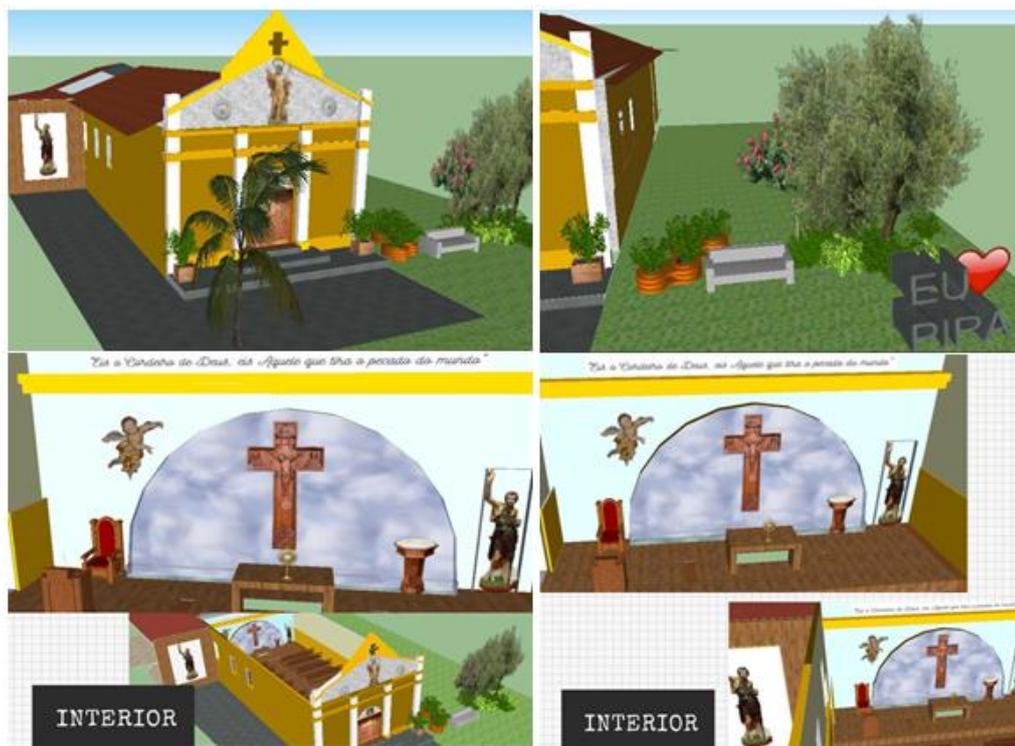
Figura 15. Projeto da fachada frontal, área de visitação e interior.
Fonte: Autoras (2022)

Dentro da proposta, apontamos a necessidade de um paisagismo bem elaborado para a fachada, implantação de banco de concreto para a área externa e uma iluminação adequada para valorizar o projeto. Essas indicações são voltadas para recuperar a funcionalidade do espaço de vivência em torno da Igreja. Segundo DGOTDU (2008, p.67) a requalificação urbana em ambientes históricos busca valorização da história e do ambiente, por meio de ações capazes de trazer benefícios à população e à cidade.
