## DIAGNÓSTICO AMBIENTAL DA VEGETAÇÃO RIPÁRIA E DA MICROBACIA DE UM RIACHO URBANO AMAZÔNICO

#### **ENVIRONMENTAL DIAGNOSIS OF RIPARY VEGETATION AND MICROBASIN OF AN AMAZON URBAN CREECH**

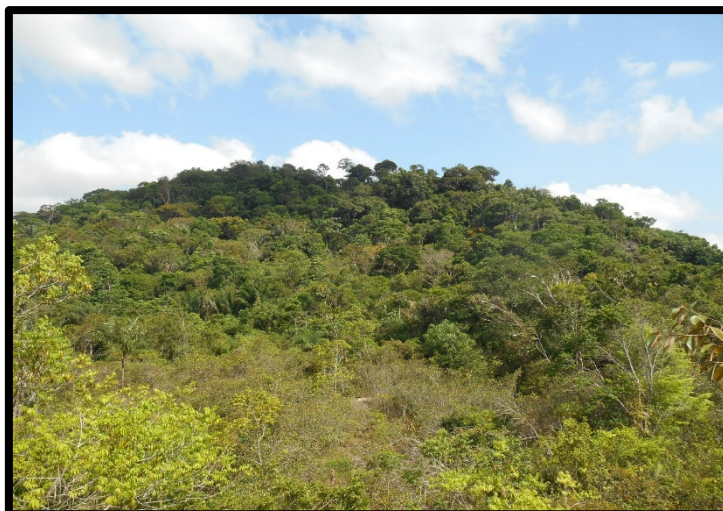
As águas do Urumari afloram nas cercanias da serra do Saubal, que embora assim denomine, está mais para um morro isolado, de pequena elevação, entre 100 a 150m de altitude (FIG. 3). Apontadas pelos moradores, foram localizadas e avaliadas duas das três nascentes relatadas. Ambas em estado crítico.

**Figura 3:** Serra do Saubal, local das principais nascentes do Igarapé do Urumari. Fonte: Chieno Suemitsu, 2014.

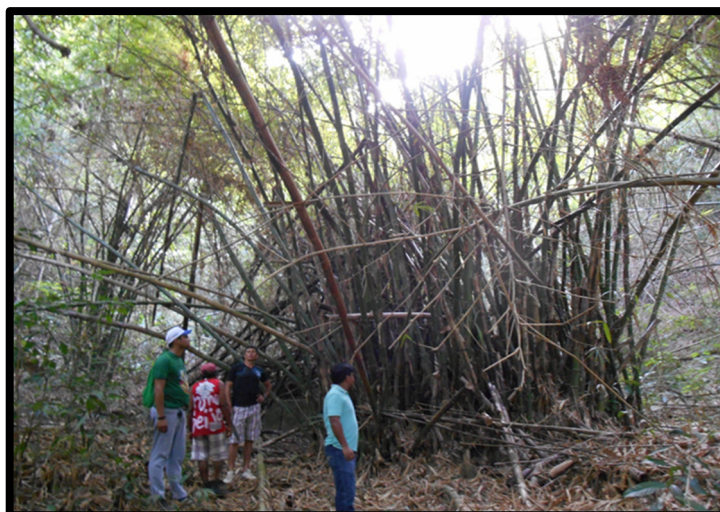
Uma das nascentes indicada por moradores fica na encosta sombria e úmida, por entre touças velhas de bambu (*Bambus avulgaris*, espécie exótica oriunda do sudeste da Ásia) (FIG. 4). As espécies de Bambusoideae, geralmente, são adaptadas a invadir áreas perturbadas<sup>23</sup>, alterando a dinâmica das populações e a estrutura da comunidade invadida e a dinâmica florestal<sup>24</sup>. O fio de água que em tempos chuvosos verte por um canal vertical na encosta, apenas goteja em pingos no verão. Este umedece a liteira na base das grandes touceiras de bambu, sem formar uma corredeira, até cerca de 70m adiante. Encontra-se prestes a extinguir. E esta seria segundo o morador e proprietário da terra, a maior das nascentes que na época das chuvas corre não apenas pelo bambuzal como também preenche temporariamente as grotas cavadas na encosta que corre em direção adversa sem, contudo, formar uma correnteza perene.

**Figura 4:** Bambuzal presente em uma das nascentes do Igarapé do Urumari. Fonte: Chieno Suemitsu, 2014.

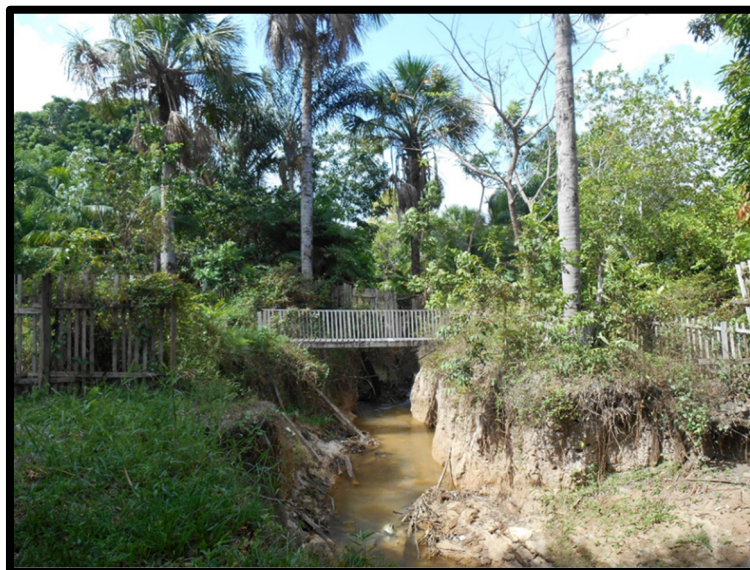
A partir da Avenida Curuá-Una o igarapé do Urumari atravessa o fundo de quintais de residências dos bairros do Urumari e São José Operário, e neste trecho tem uma parte mais funda de 3 a 4 m de profundidade, cujo prognóstico dos moradores é: “mais fundo vai ficar a cada ano”. Desmoronamentos causados pela força das enxurradas no período das chuvas ampliam o leito, destruindo terrenos destas residências e cavando mais fundo o terreno de piçarra mole e frágil. Raízes arrancadas e árvores caídas e lixo jogado obstruem o igarapé que no desvio, mudam o percurso do leito. Assim terrenos de residências que antes estavam longe do igarapé são afetados. Ainda segundo os mesmos delatores queixosos, dizem que antes se atravessava a pé de um lado para outro, hoje pontes improvisadas interligam quintais de uma casa para outra e segundo relatos, mal dura um ano. “Cada enxurrada, pontes, árvores, terras, caem, quando não animais domésticos e crianças”. É possível observar esta condição: uma sequência de pontes em estado precário que faz ou faziam a travessia perigosa destas pessoas (FIG 6). Apesar disso as águas são mais límpidas neste trecho. Assim como o bairro melhor urbanizado, moradores deste trecho do bairro também são mais antigos e para eles ter o igarapé mais limpo e leito definido seria o desejo de todos. Dizem preferir desviar o esgoto doméstico de suas casas para a rua do que para sujar a água do igarapé.

**Figura 6: Exemplo de ponte improvisada construída pelos moradores sobre o Igarapé do Urumari. Fonte: Chieno Suemitsu, 2014.**
