## A CONTRIBUIÇÃO DA EXTENSÃO UNIVERSITÁRIA PARA MONITORAMENTO AMBIENTAL DOS BALNEÁRIOS EM IGARAPÉS DA AMAZÔNIA

Cristiano Torres do Amaral<sup>1</sup>

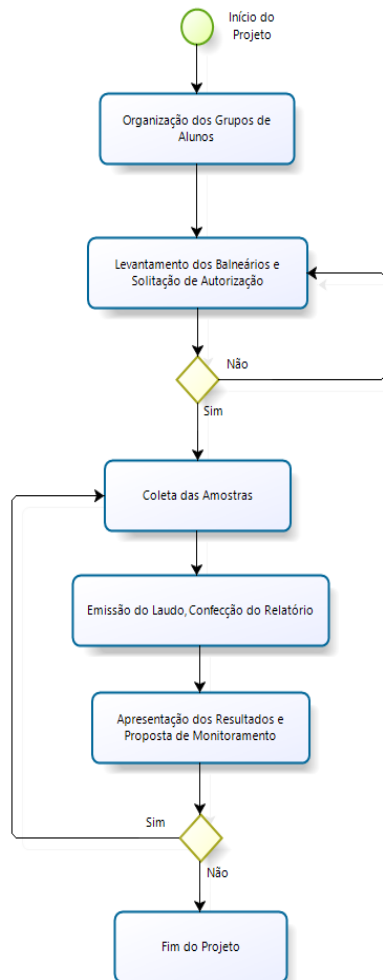
**Figura 3: Etapas do Projeto de Extensão.**

O início das atividades deste projeto de extensão foi precedido pela elaboração de um plano de trabalho e cronograma de atividades. Neste plano de trabalho foram estabelecidos marcos temporais, de maneira que o projeto pudesse ser concluído dentro de um semestre letivo, incluindo a visita inicial, visita para coleta de amostras e retorno ao estabelecimento para apresentação dos resultados e discussão de propostas de melhorias (Figura 3).
