## CONSCIENTIZAÇÃO E ANÁLISE DE PROBLEMAS DE SANEAMENTO RELACIONADOS AO RIACHO SALGADINHO

## AWARENESS AND ANALYSIS OF SANITATION PROBLEMS RELATED TO THE SALGADINHO STREAM

Revista Saúde e Meio Ambiente – RESMA, Três Lagoas, v. 11, n. 2, p. 250-260, agosto/dezembro. 2020. ISSN: 2447-8822.

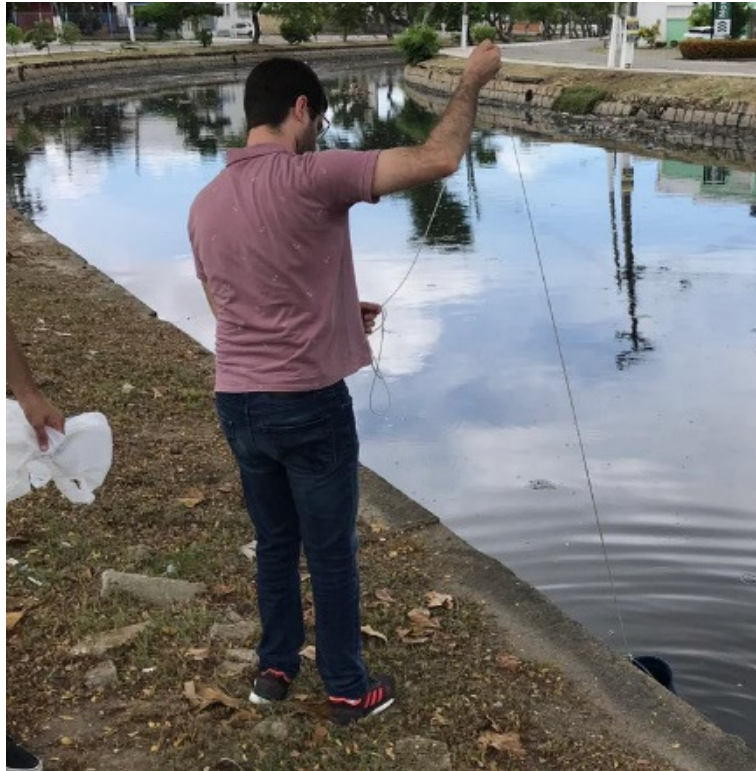
**Figura 1** – Coleta da amostra da água no Riacho Salgadinho.

Primeiramente, fez-se a amarração da corda ao balde, devido à diferença de altura entre o nível da rua e o nível da água. Posteriormente à preparação do balde, ocorreu sua descida até a água para coletar a amostra (Figura 1). Após o recolhimento da amostra retirada do Riacho, fez-se a deposição dela no recipiente (Figura 2), por meio do funil e do uso de luvas, para evitar o contato com a amostra. A finalização do processo deu-se com o fechamento do recipiente que continha a amostra (Figura 3) e o descarte dos materiais utilizados, por entrarem em contato com a água contaminada.

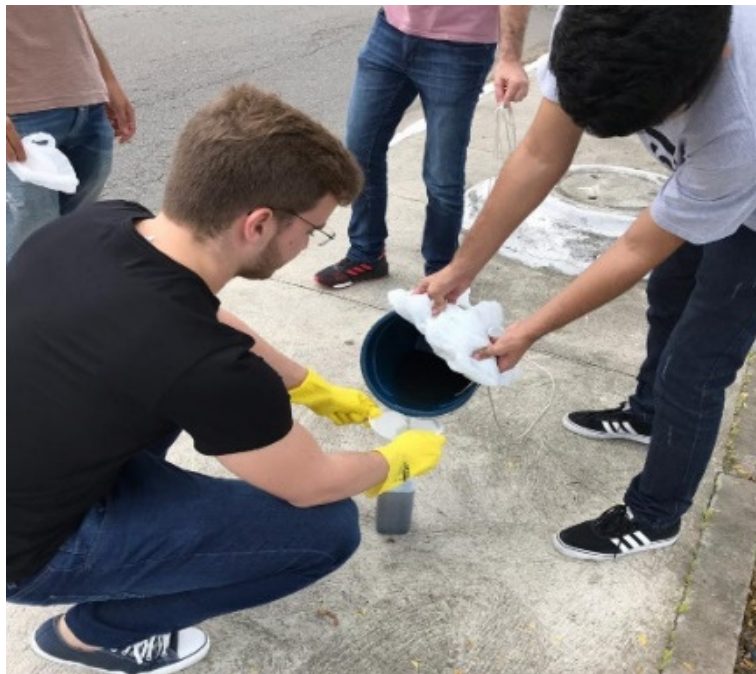
**Figura 2** – Transferência da amostra do balde para o recipiente.

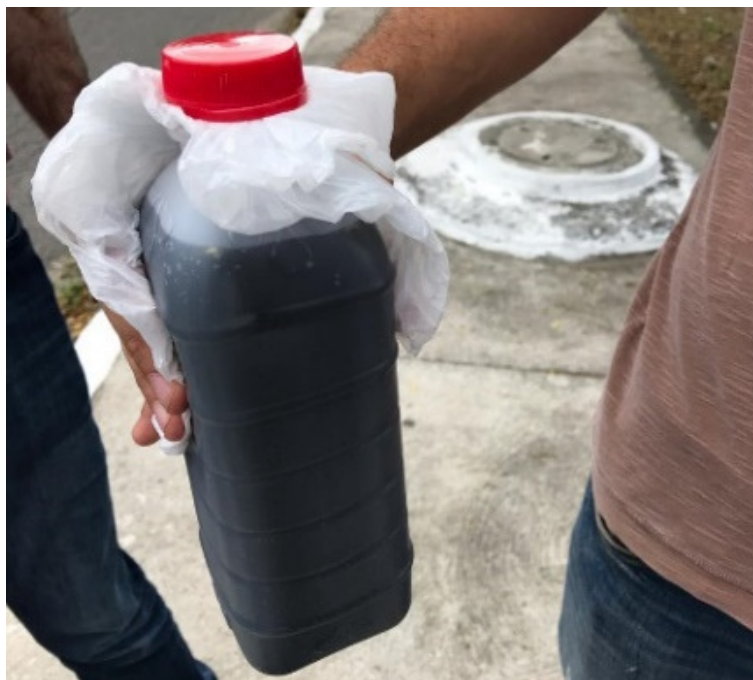
**Figura 3** – Amostra da água do Riacho Salgadinho dentro do recipiente com tampa
